**FB Laudos
de Engenharia**

**PARECER TÉCNICO
AVALIAÇÃO DE OBRA PARADA**

PREFEITURA DE CONTENDA

O presente parecer tem o objetivo de registrar e avaliar tecnicamente os sistemas construtivos executados na obra da escola municipal no Conjunto Itaperubá.

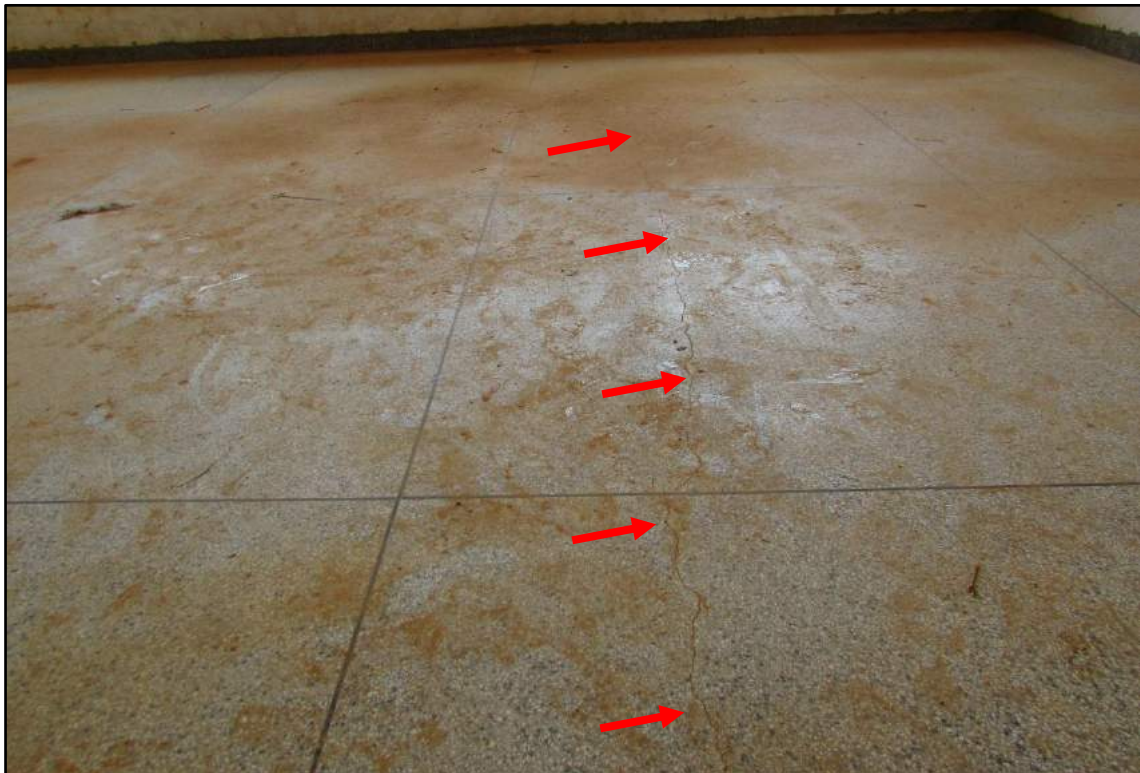
Fissuras horizontais em decorrência a higroscopia logo abaixo do requadro de algumas das esquadrias do local foram observadas. E ainda, verificou-se uma trinca longitudinal no piso, na região central da sala. (Imagens 6 e 7). Outras duas fissuras com sentido diagonal na parede logo abaixo da veneziana, e uma fissura horizontal ao lado da verga da porta de entrada, também foram verificadas.

Imagem 7 - Trinca no piso. (Abertura 0,2mm)

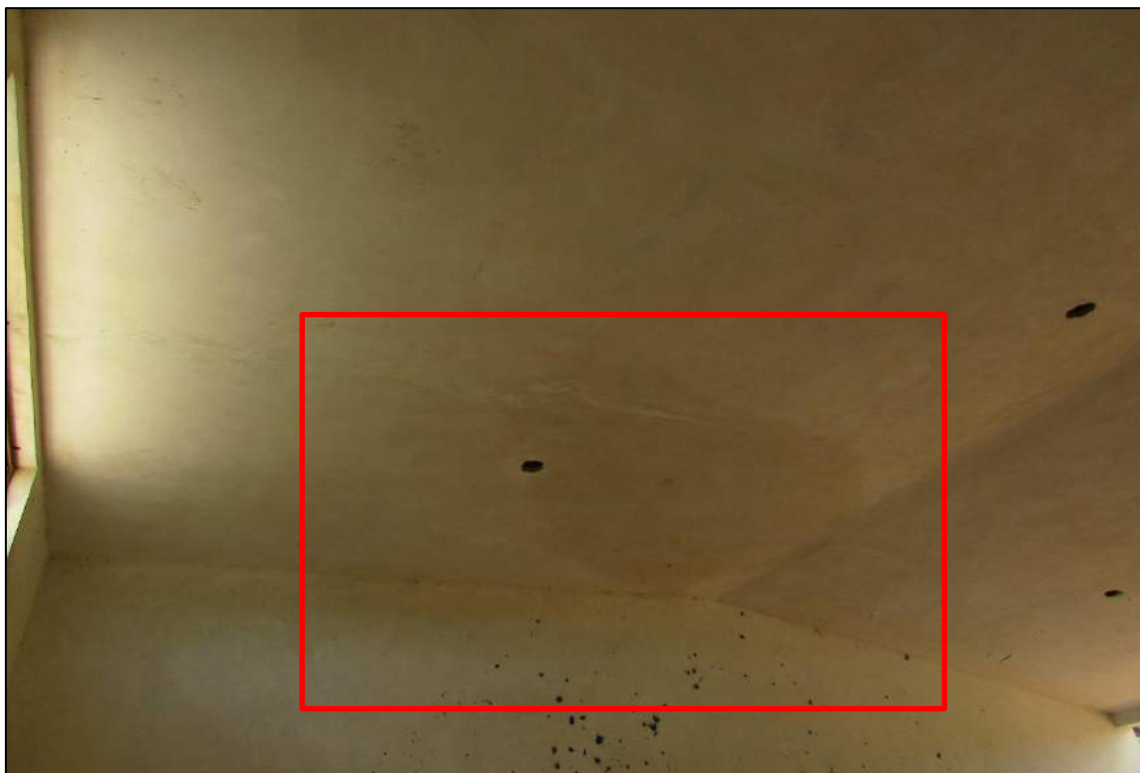
Ademais, destaca-se a presença de uma infiltração no teto, oriunda de falha na estanqueidade da cobertura. (Imagem 8)

Imagem 8 - Infiltração no teto.

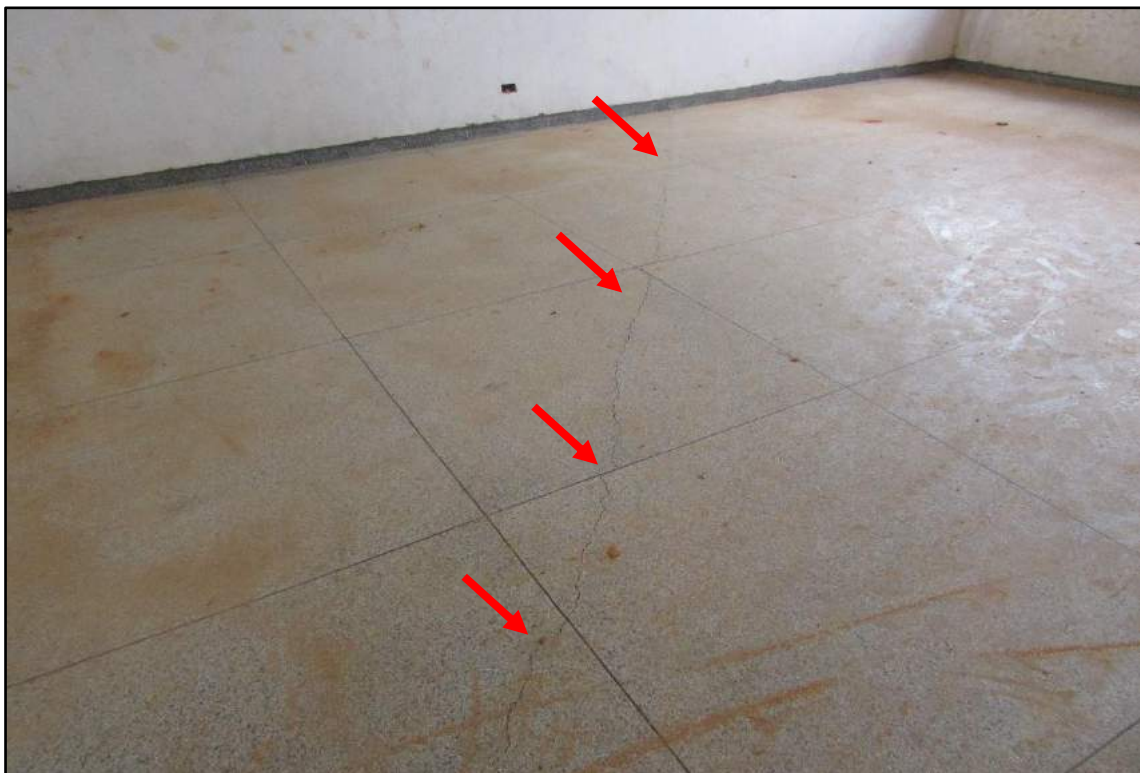
Uma fissura transversal no piso e uma fissura longitudinal no teto foram observadas, apresentando umidade. (Imagens 11, 12 e 13)

Imagem 11 - Detalhe de trinca transversal no piso. (Abertura 1,1mm)

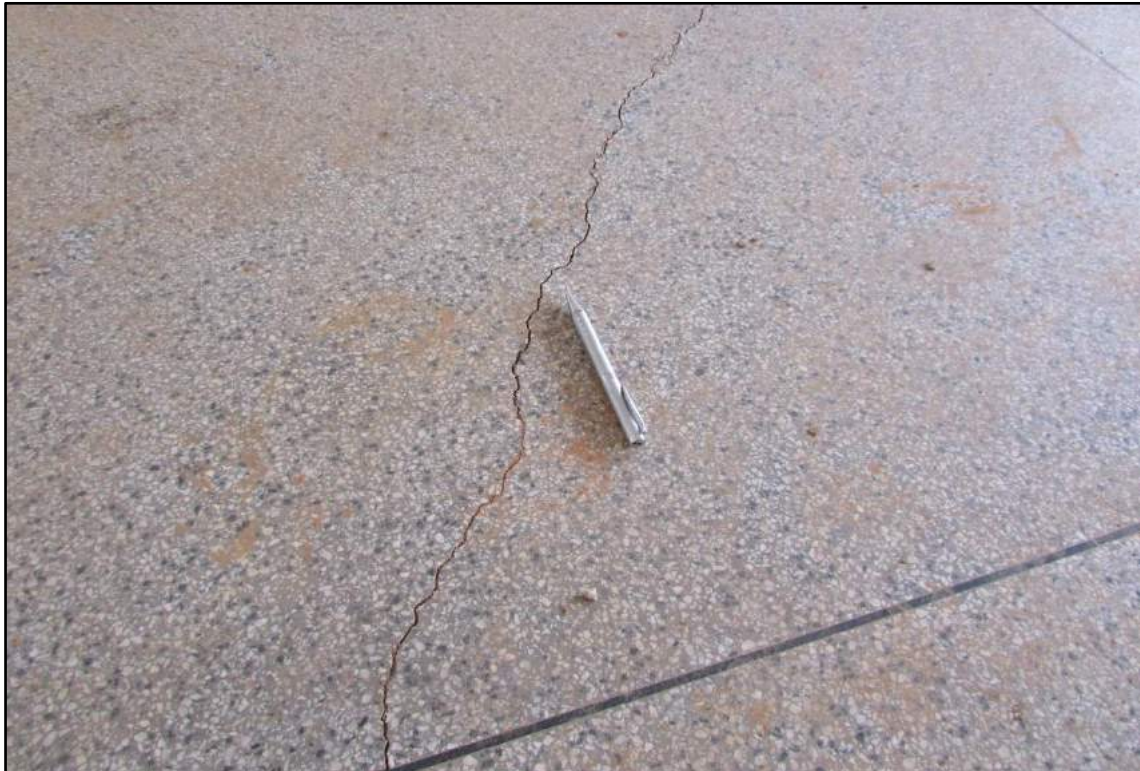
Imagem 12 - Detalhe da imagem anterior. (Abertura 1,1mm)

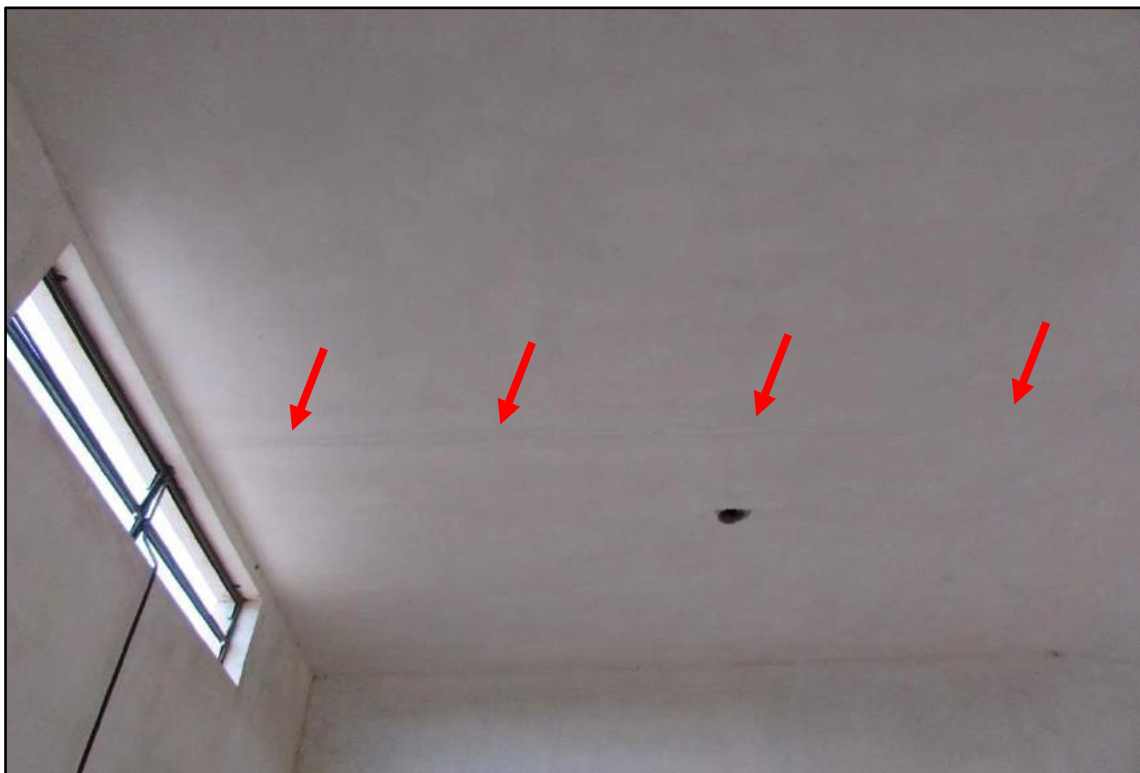
Imagem 13 - Fissura no teto com a presença de umidade.

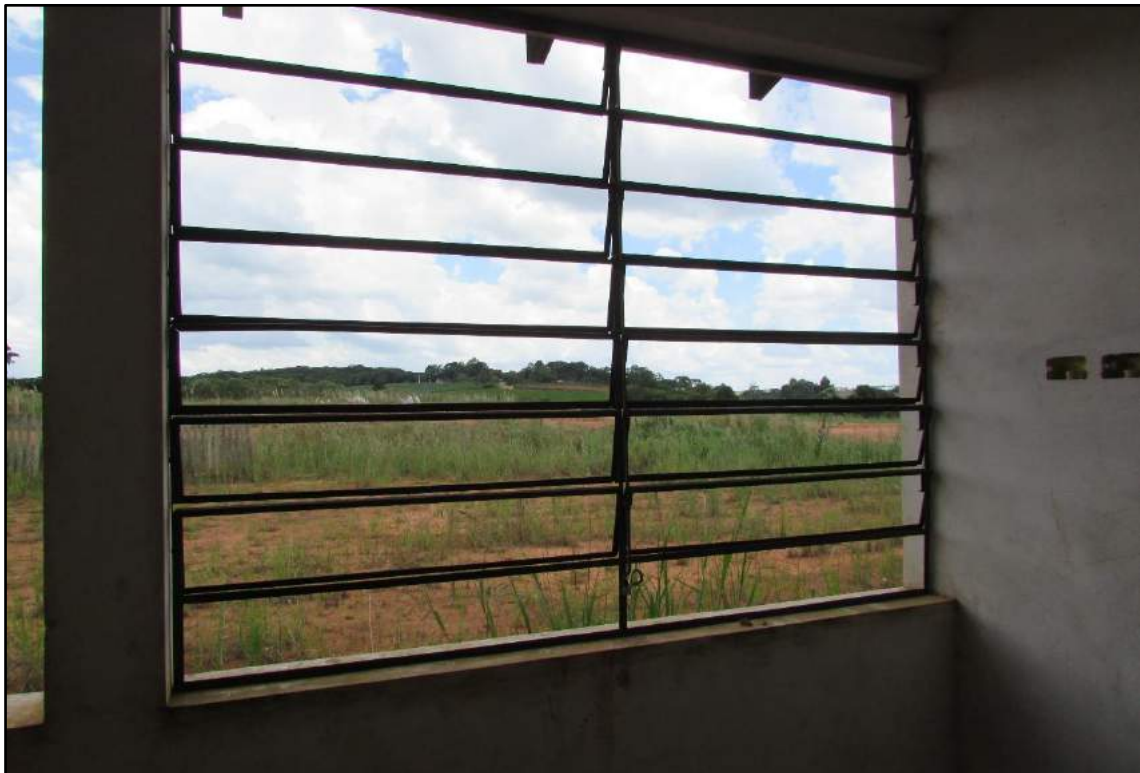
Das quatro esquadrias metálicas descritas no projeto, apenas duas estão instaladas e apresentam elevada corrosão em seus componentes. (Imagens 16 e 17)

Imagem 16 - Esquadria com pontos de corrosão.

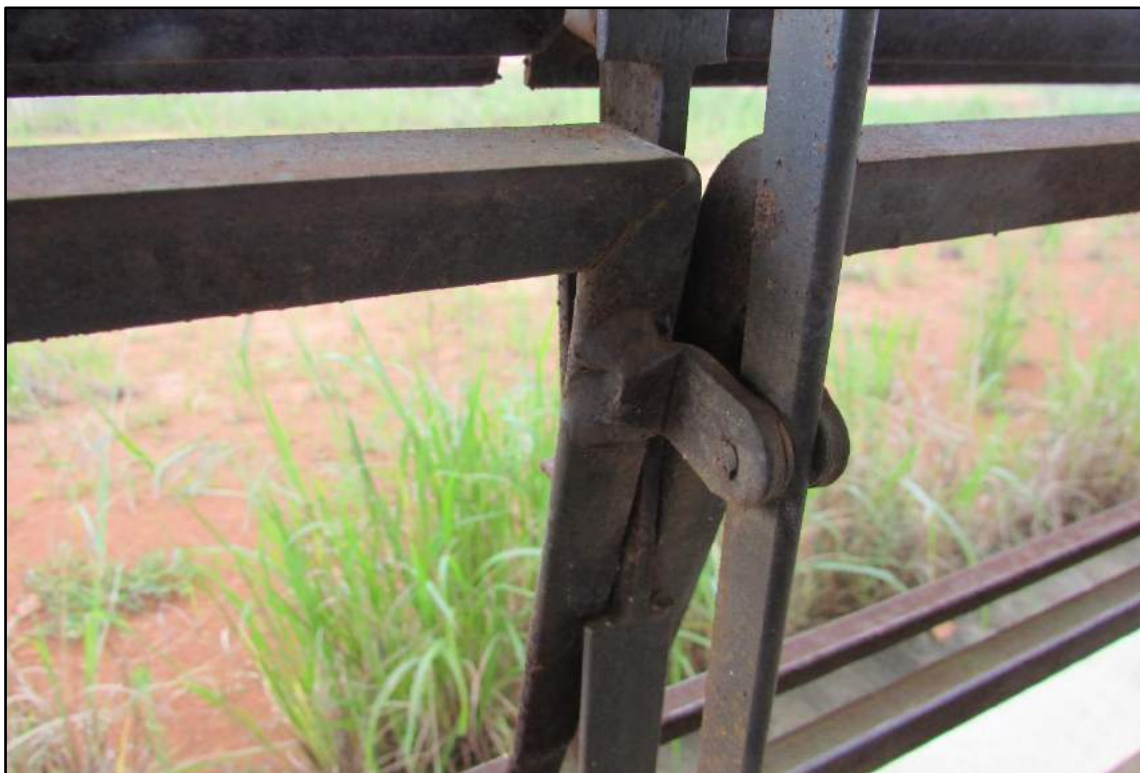
Imagem 17 - Detalhe da imagem anterior.

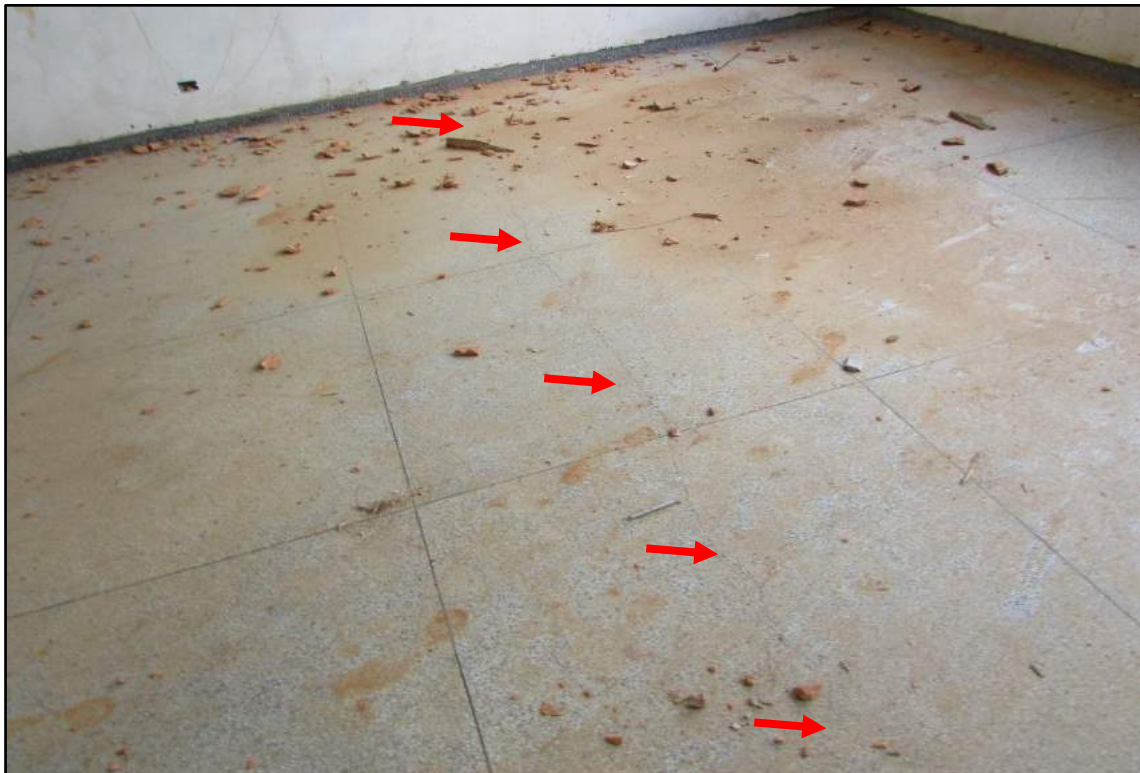
Fissuras horizontais devido a higroscopia logo abaixo do requadro de algumas das esquadrias do local foram observadas. E ainda, verificou-se uma trinca longitudinal no piso, na região central da sala. (Imagem 18)

Imagem 18 - Fissura no piso. (Abertura 0,2 mm)

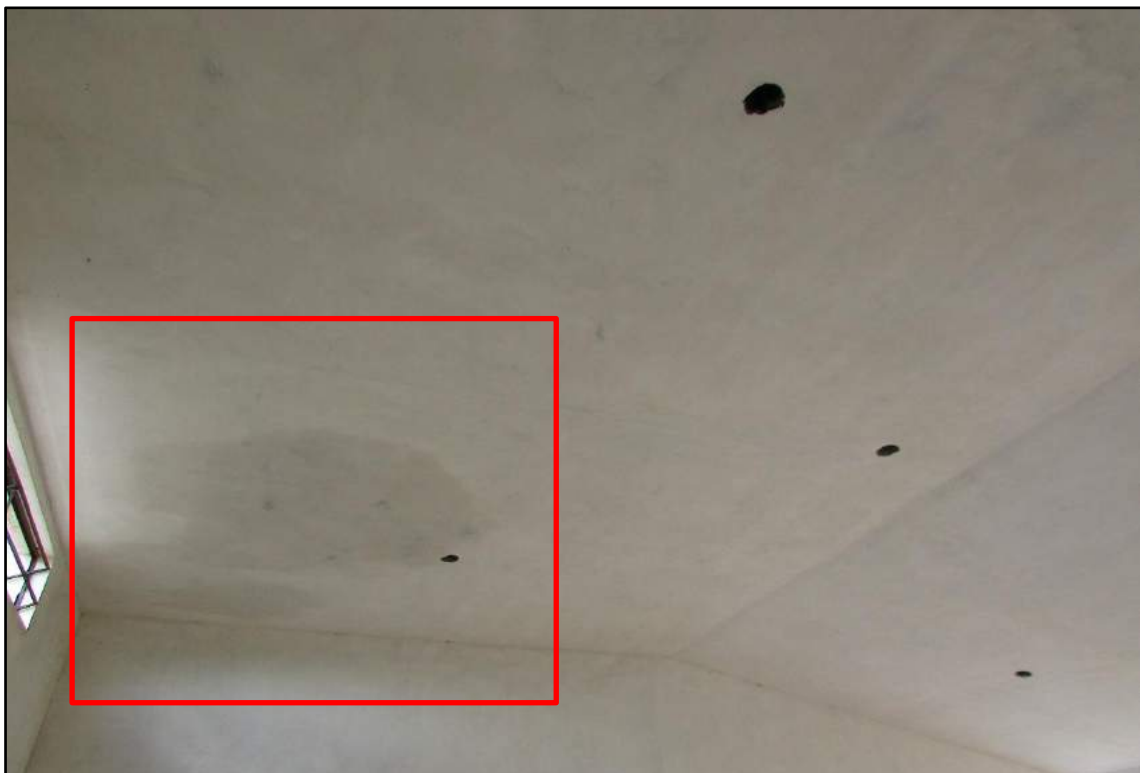
Ademais cita-se a presença de uma infiltração no teto oriunda de falha na estanqueidade da cobertura. (Imagem 19)

Imagem 19 - Infiltração no teto.

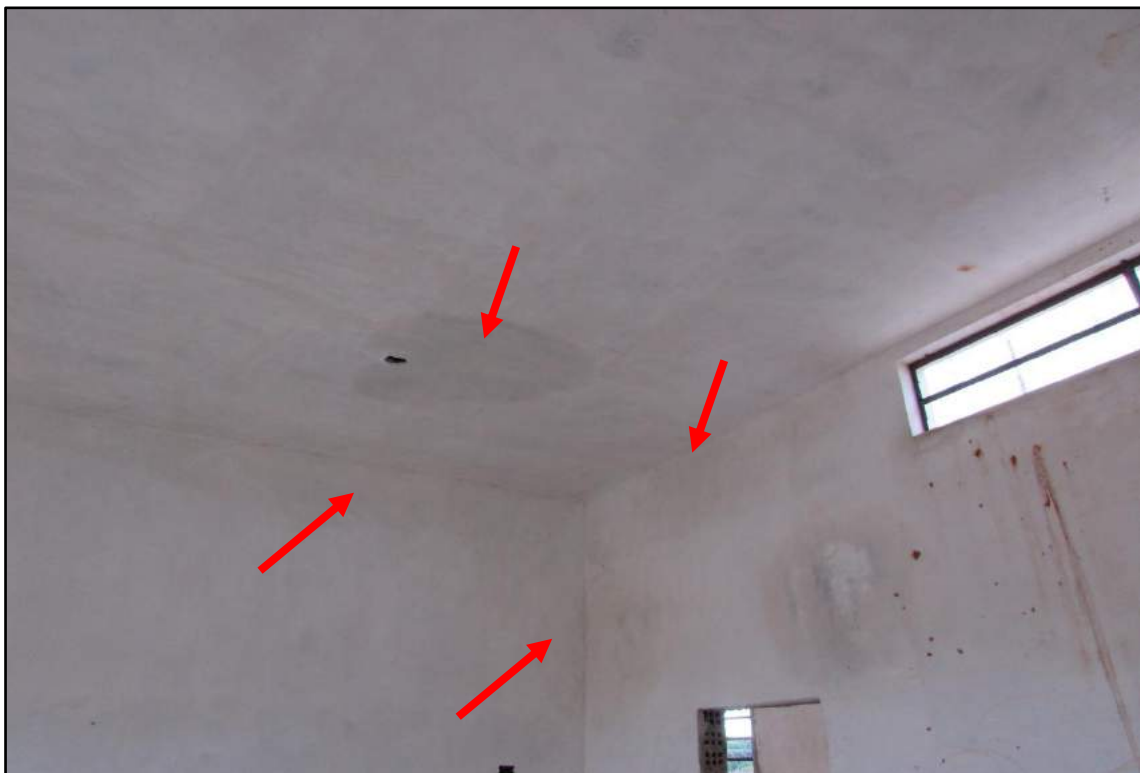
Infiltrações nas paredes e teto do ambiente foram observadas. (Imagem 22)

Imagem 22 - Infiltração no teto e paredes.

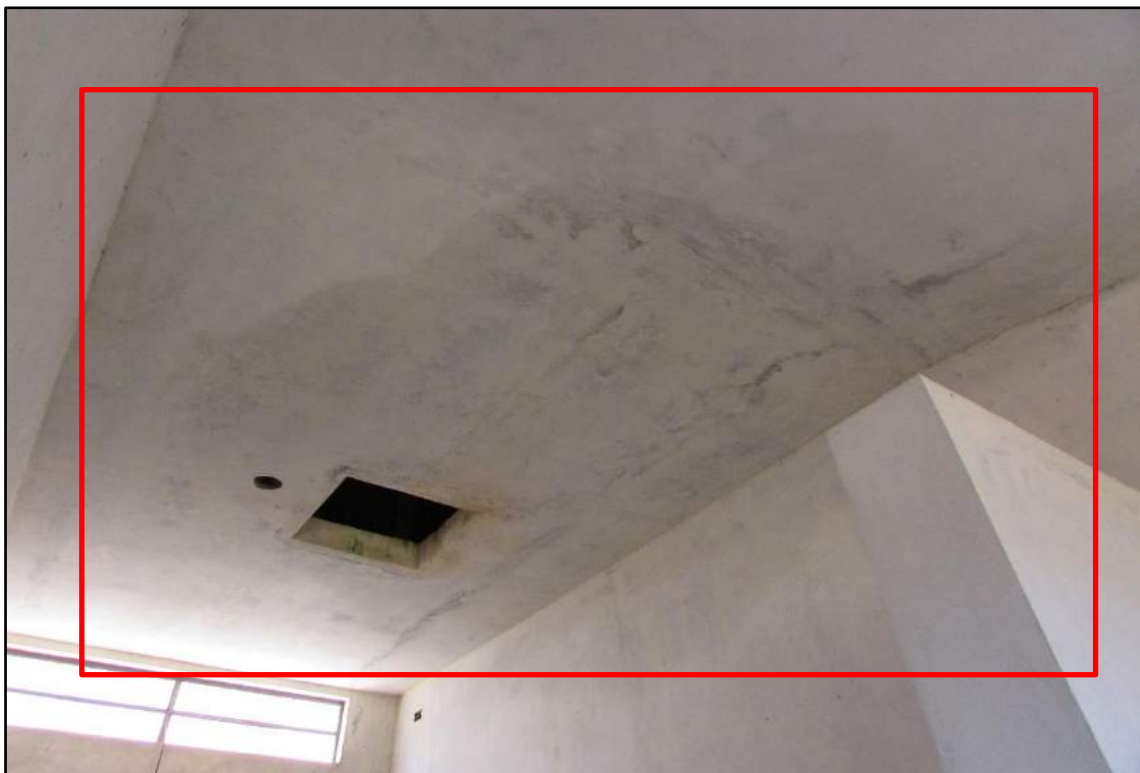
Vale ressaltar ainda a presença de uma infiltração no teto oriunda de provável falha de estanqueidade da cobertura. (Imagem 30)

Imagem 30 - Infiltração no teto.

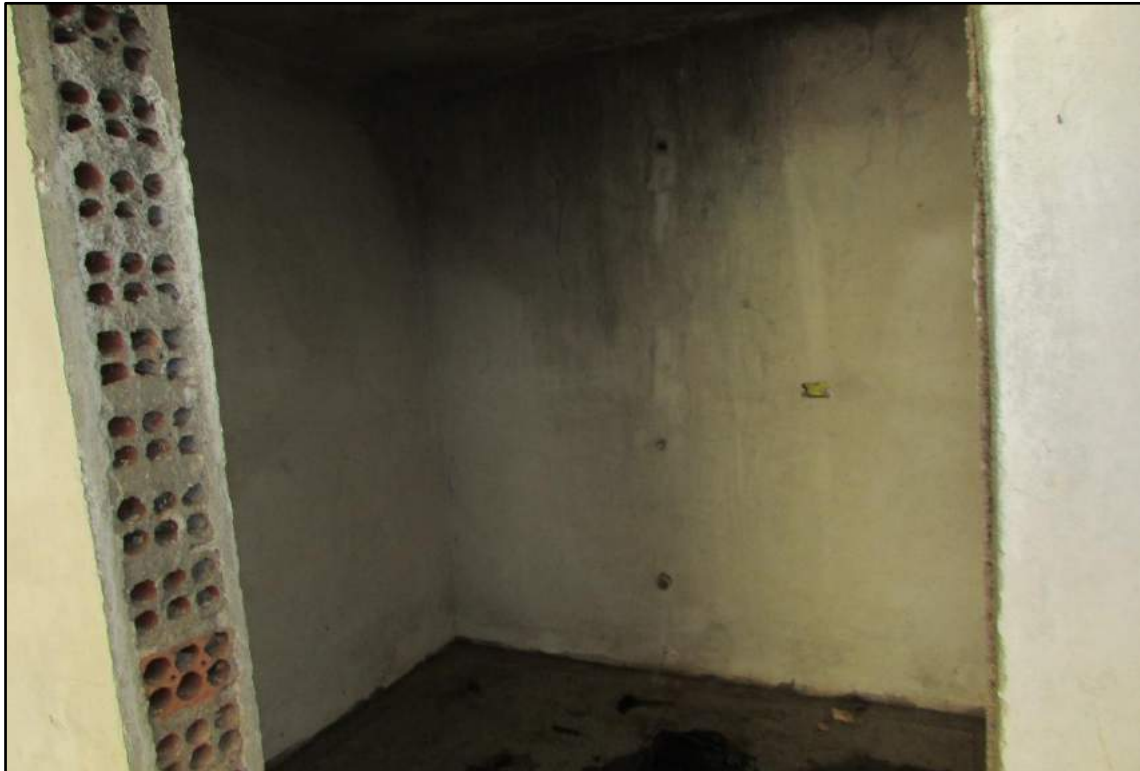
Imagem 36 - Vista geral. Reboco da parede dos fundos se apresenta com fissuras geométricas generalizadas.

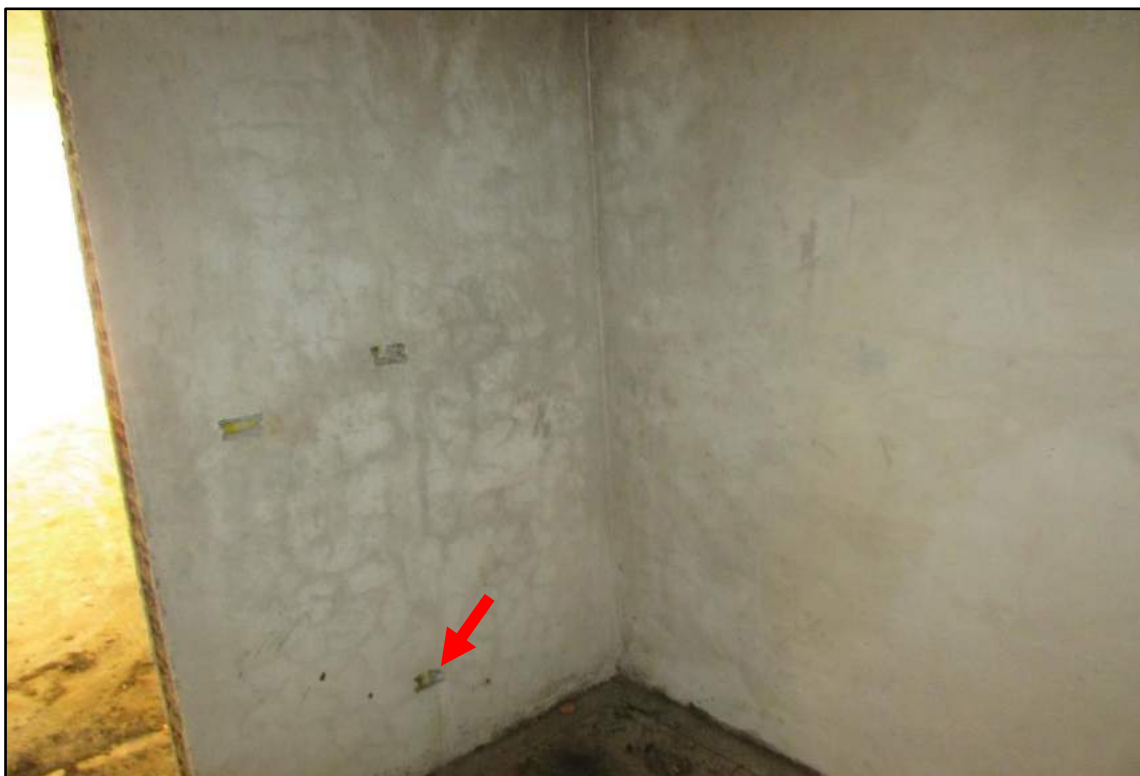
Ademais, cita-se a presença de fissuras geométricas em alguns pontos do revestimento das paredes, sendo que tal situação remete a uma provável queima de material no local, visto as paredes e pisos repletos de fuligem. (Imagem 37)

Imagem 37 - Detalhe do reboco com fissuras geométricas generalizadas. A seta indica a tomada adicional

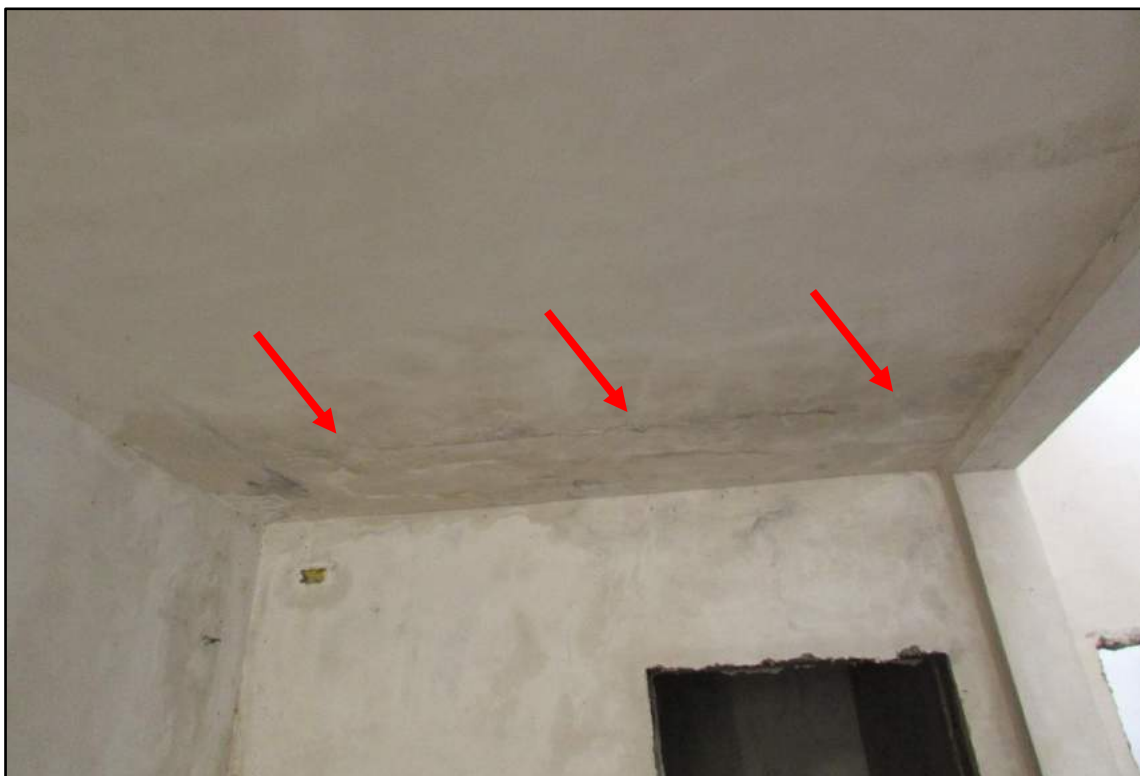
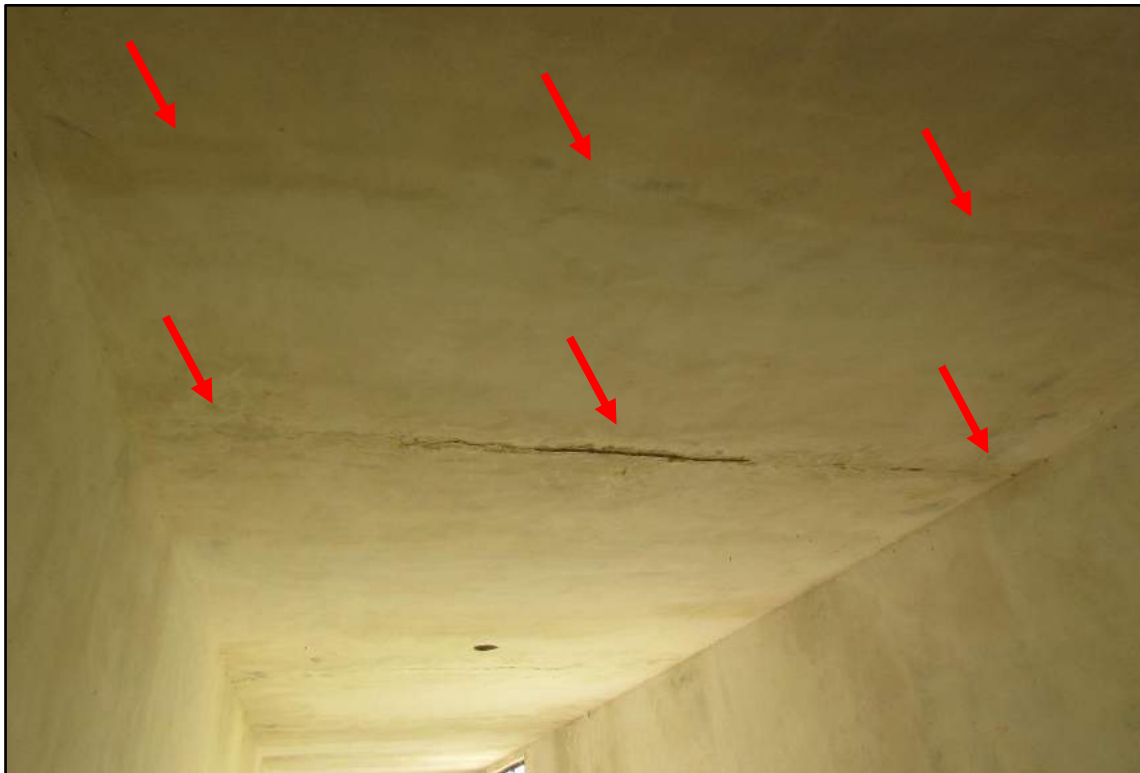
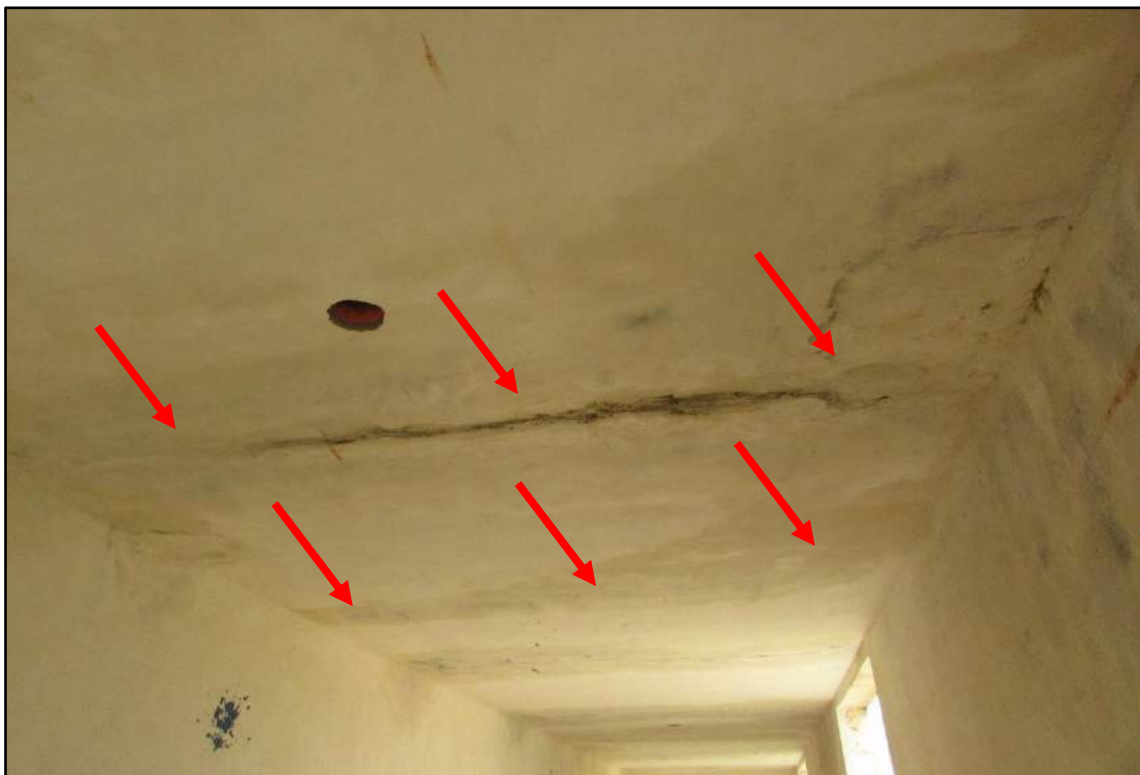
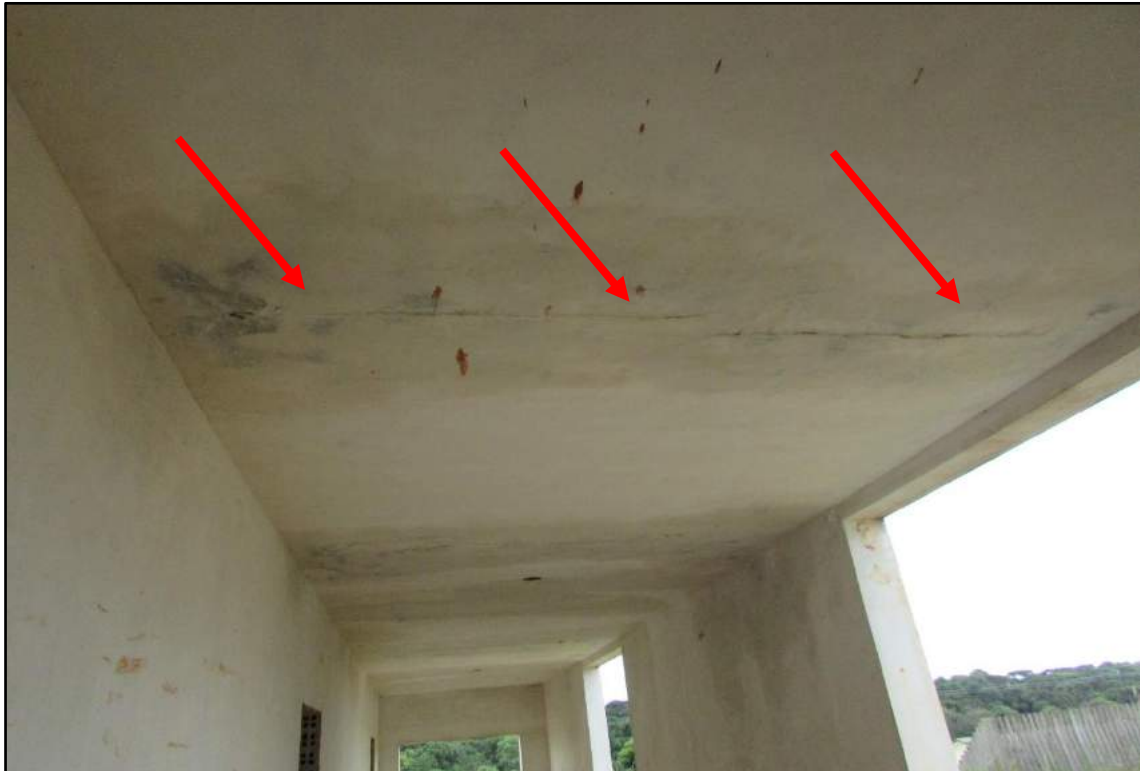
Fissuras transversais na laje devido a higroscopia e trabalho térmico da laje foram observadas. E ainda, foi possível verificar uma fissura transversal no piso próximo a sala de aula 4.

Ademais, observa-se infiltrações oriundas da falha de estanqueidade do sistema de impermeabilização da laje descoberta. (Imagens 41, 42, 43 e 44)

Imagem 41 - Infiltração no teto.

Imagem 42 - Fissura transversal e infiltração no teto.

Imagem 43 - Fissura transversal e infiltração no teto.

Imagem 44 - Fissura transversal e infiltração no teto.

Nas vistorias realizadas, foi possível verificar a presença de severas infiltrações nas lajes das circulações, conforme imagens 41, 42, 43, 44, 129 e 130. Tal situação demonstra uma falha de estanqueidade do sistema de impermeabilização.

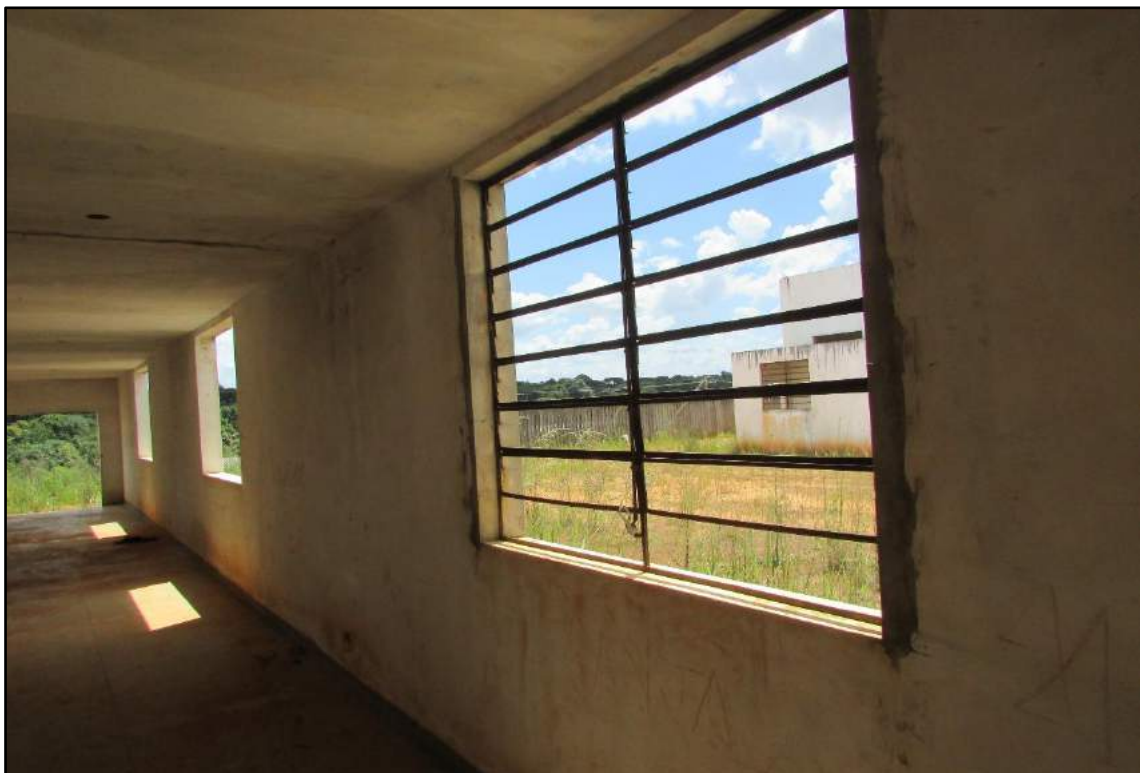
Das cinco esquadrias descritas no projeto, apenas uma encontra-se instalada e apresenta elevada corrosão em seus componentes. (Imagem 45)

Imagem 45 - Esquadria instalada.

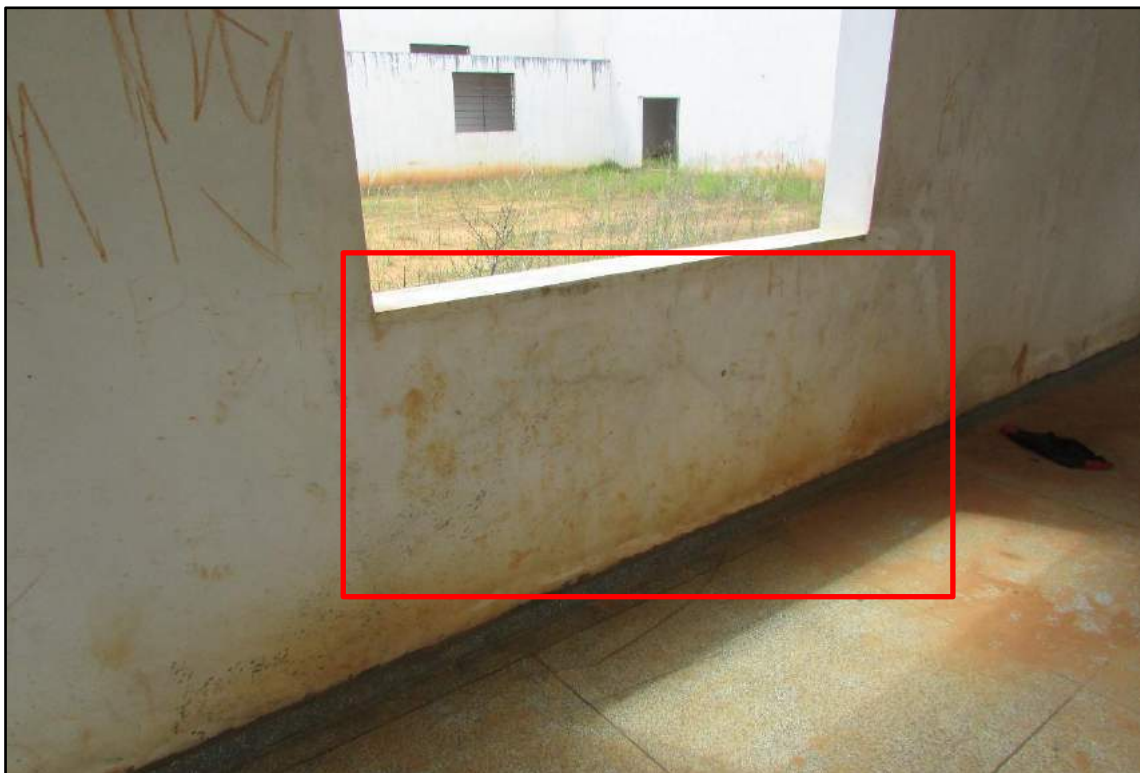
Ademais, cita-se a presença de fissuras mapeadas localizadas abaixo da abertura da janela em frente a sala de aula 7, e neste local, ao realizar o teste de percussão, verificou-se que o revestimento está com a sua aderência prejudicada. (Imagens 47 e 48)

Imagem 47 - Fissuras mapeadas abaixo da abertura da janela. Ensaio de percussão sugeriu falha de aderência do revestimento.

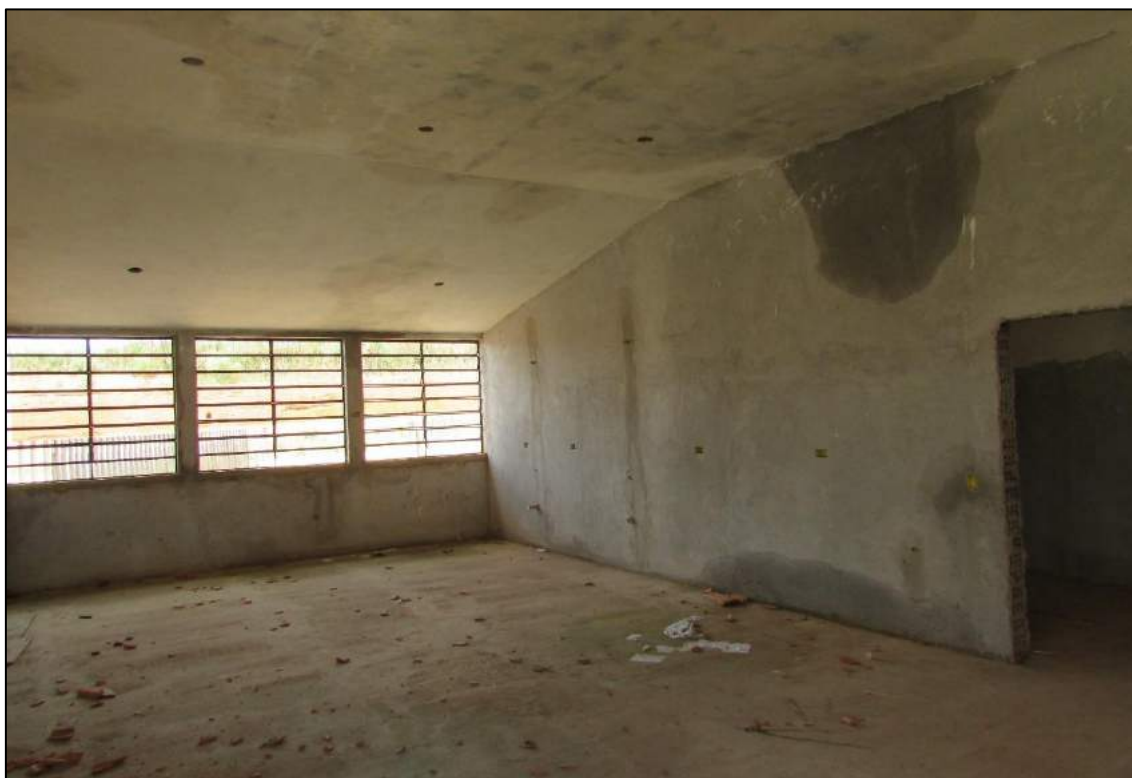
A presença de infiltrações no teto oriundas de falha na estanqueidade da cobertura foi observada. (Imagens 49 e 50)

Imagem 49 - Cozinha. Vista geral. Infiltrações em tetos e paredes.

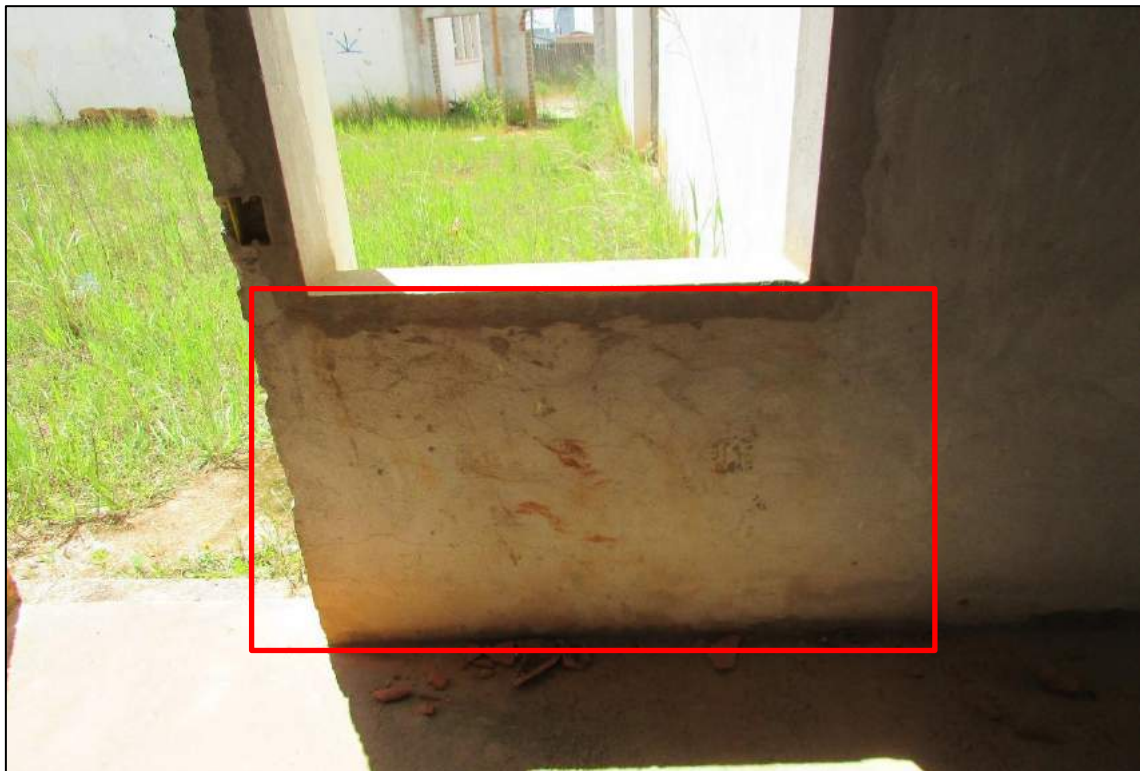
Ademais, cita-se a presença de fissuras mapeadas localizadas abaixo da abertura de uma das janelas, e neste local, ao realizar o teste de percussão, verificou-se que o revestimento apresenta falha de aderência. (Imagens 55 e 56)

Imagem 55 - Região com fissuras geométricas e revestimento com falha de aderência.

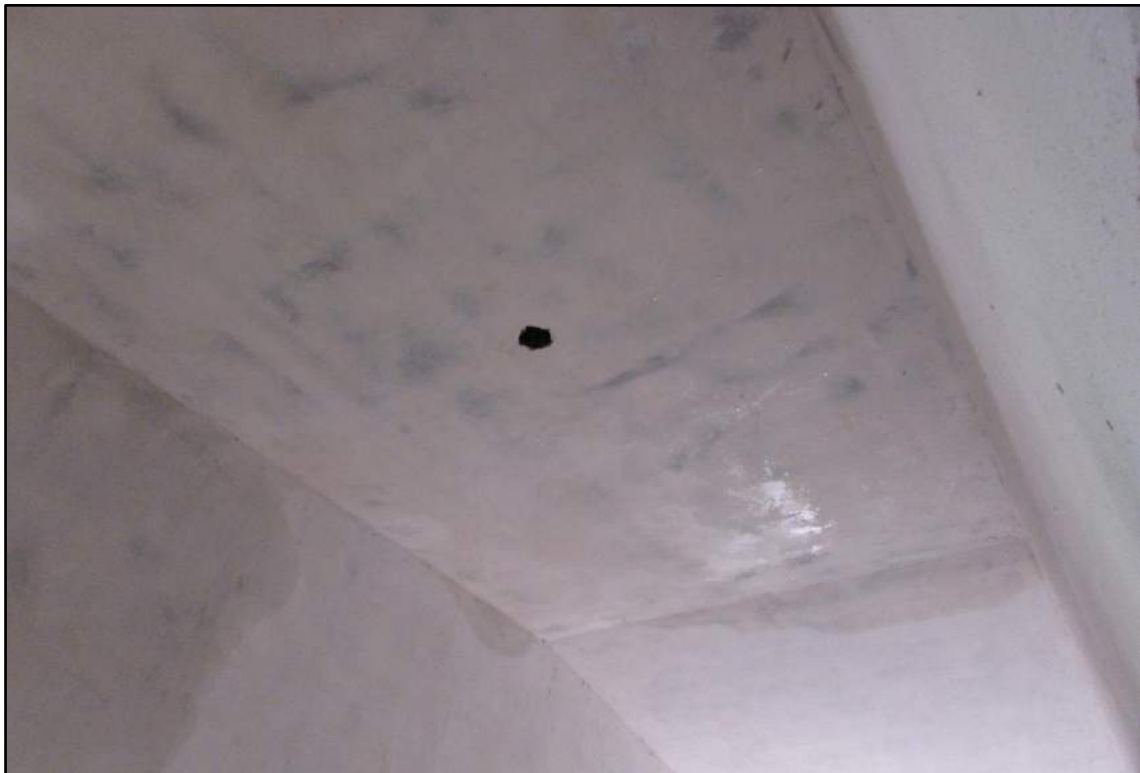
A presença de infiltrações severas no teto, oriundas de provável falha na estanqueidade da cobertura foram observadas. (Imagem 61)

Imagem 61 – Infiltração no teto.

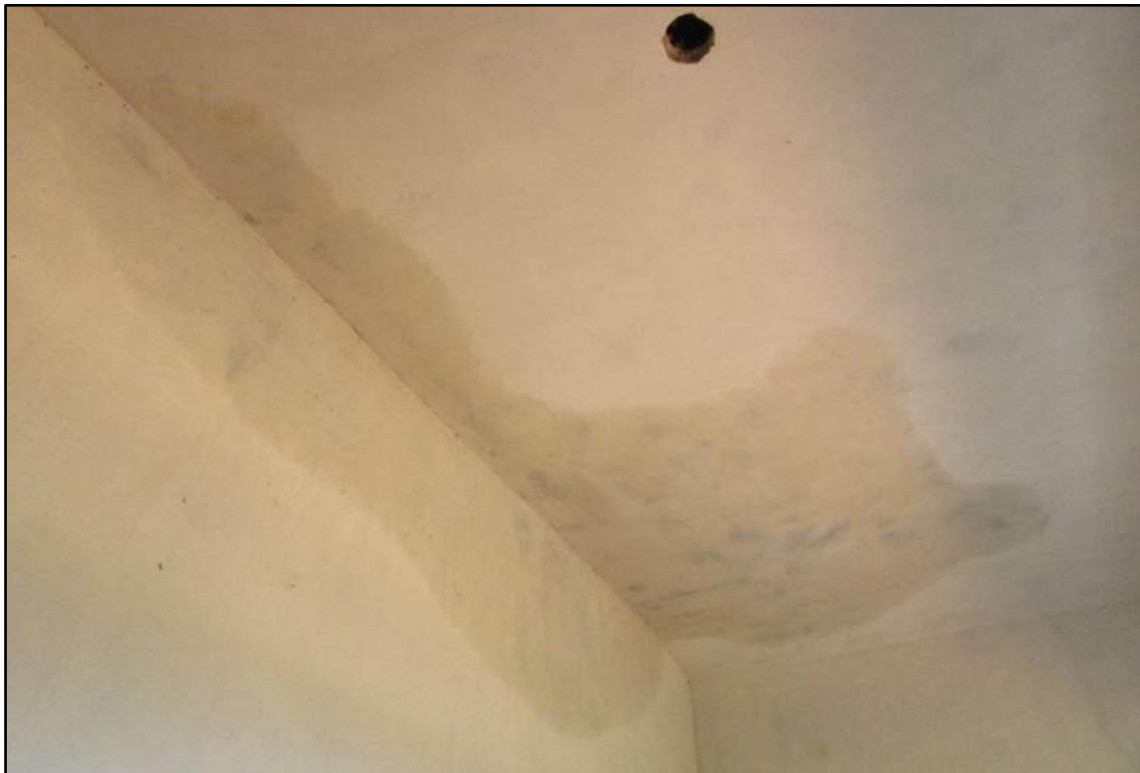
A presença de infiltrações no teto oriundas de provável falha na estanqueidade da cobertura foi verificada. (Imagem 64)

Imagem 64 - Infiltração no teto.

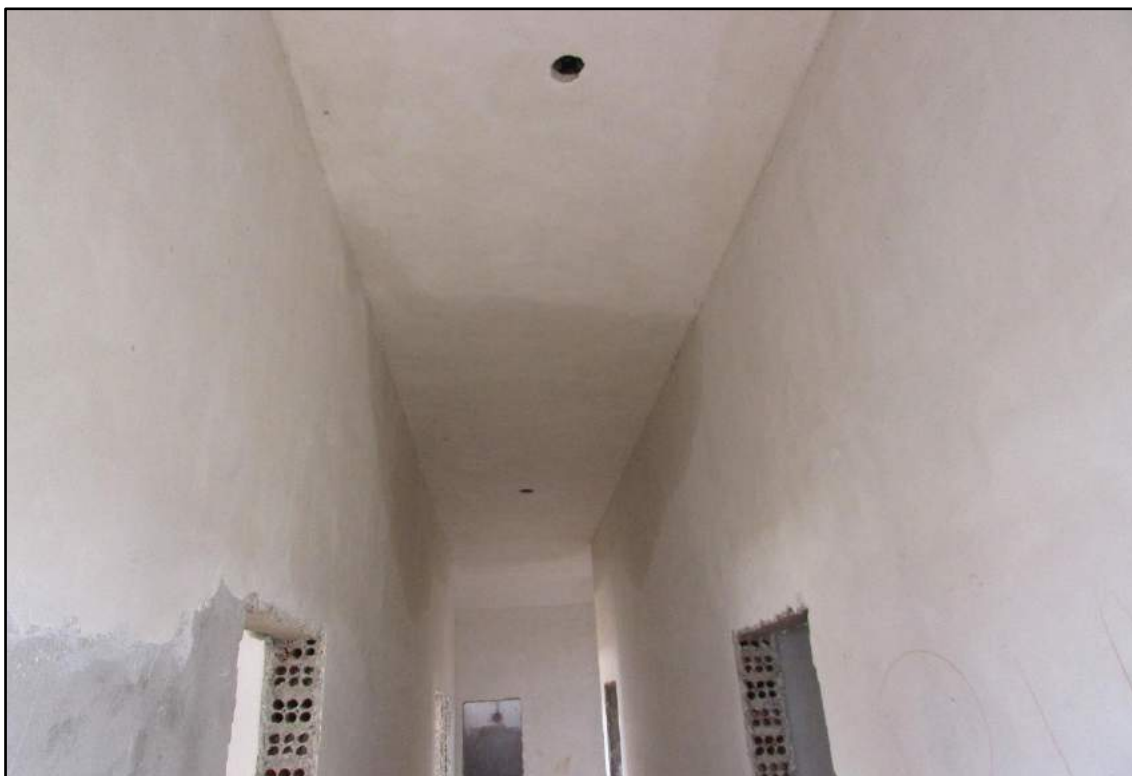
A presença de uma infiltração no teto, oriunda de falha na estanqueidade da cobertura foi verificada. (Imagem 73)

Imagem 73 - Infiltração no teto.
