**FB Laudos
de Engenharia**

**PARECER TÉCNICO
AVALIAÇÃO DE OBRA PARADA**

PREFEITURA DE CONTENDA

O presente parecer tem o objetivo de registrar e avaliar tecnicamente os sistemas construtivos executados na obra da escola municipal no Conjunto Itaperubá.

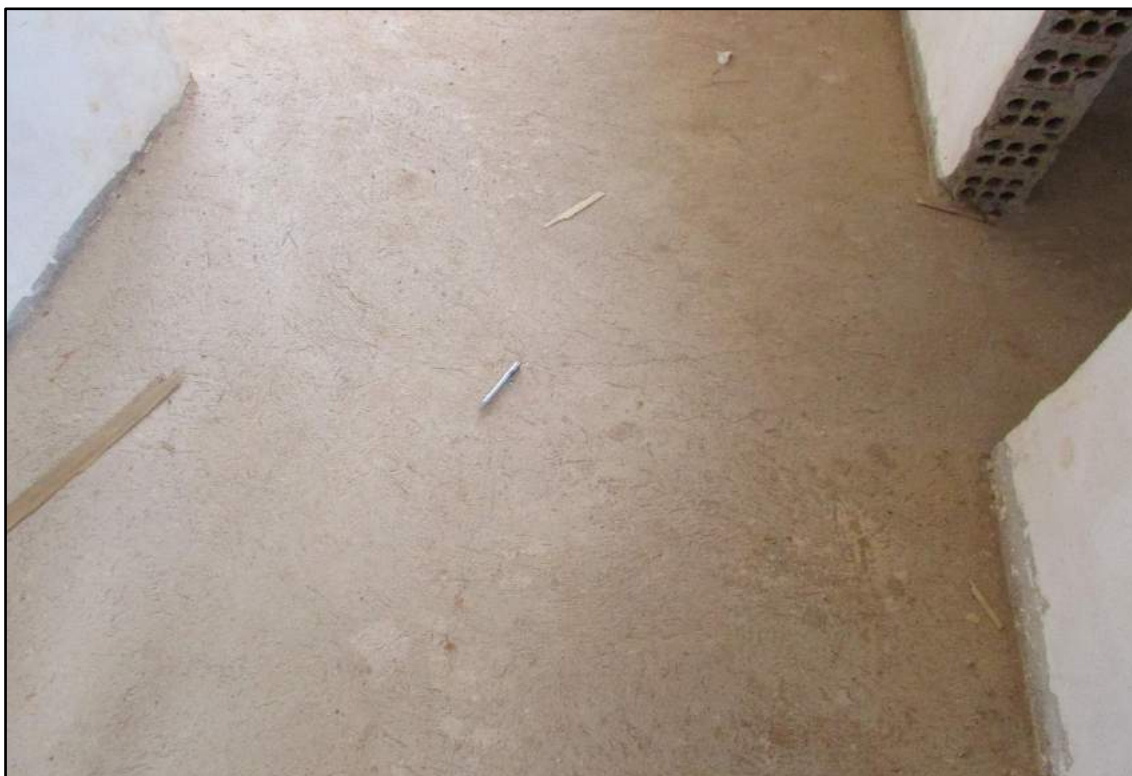
A região em frente aos banheiros apresenta fissuras geométricas no contrapiso.

Vale destacar que ao realizar testes de percussão, verificou-se a presença de parte do piso com falha de aderência. (Imagens 75 e 76)

Imagem 75 - Região em frente aos banheiros. Local possui fissuras geométricas e pontos com falha de aderência.

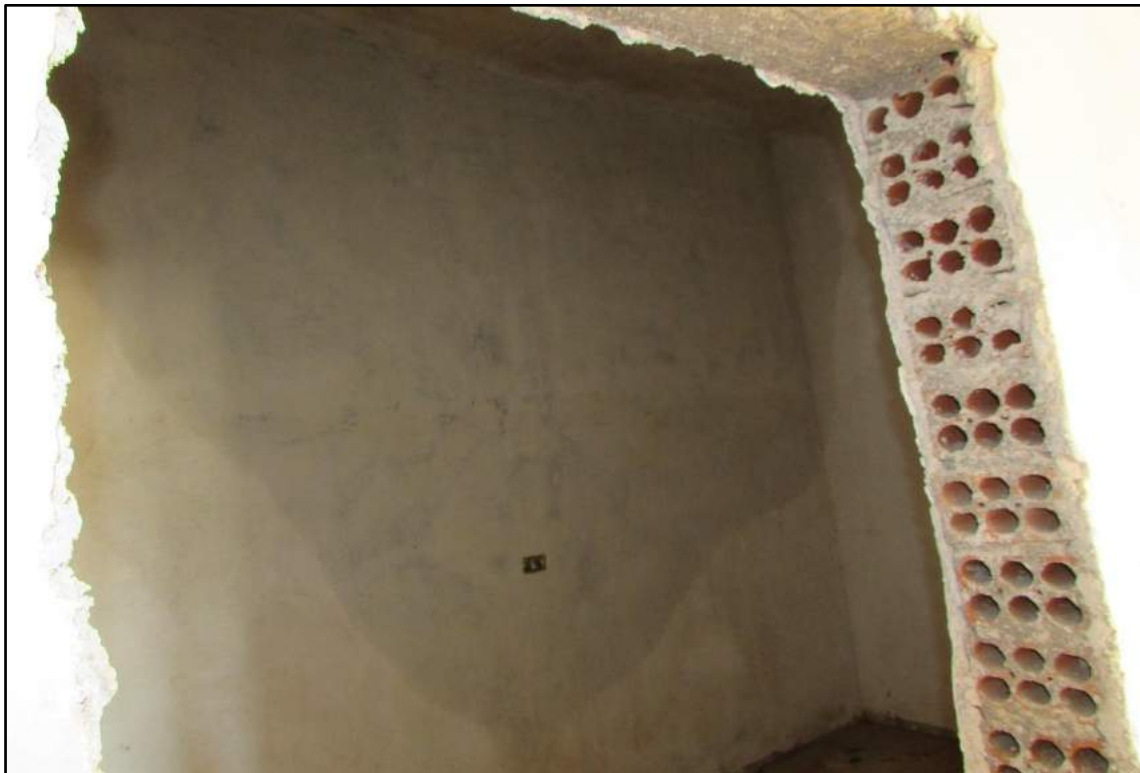
A presença de uma severa infiltração no teto oriunda de provável falha na estanqueidade da cobertura foi verificada.

Imagem 77 - Vista geral. Infiltração na parede e teto.

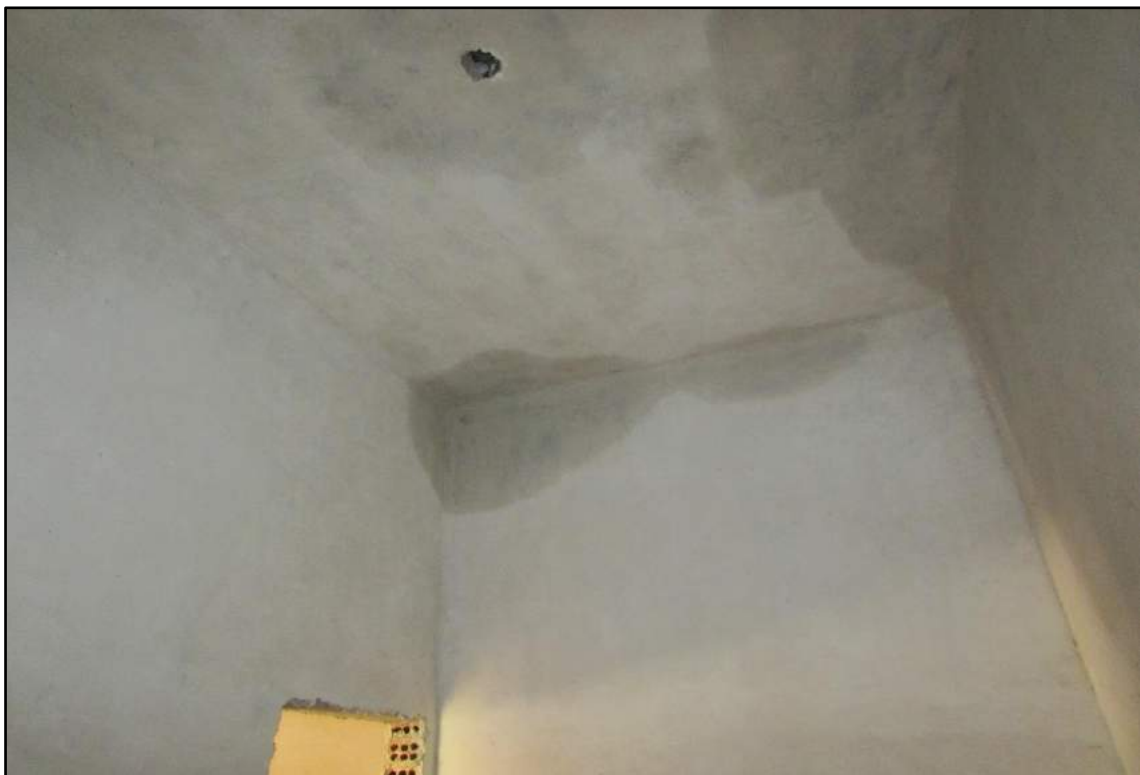
Imagem 78 - Vista geral. Detalhe da infiltração no teto.

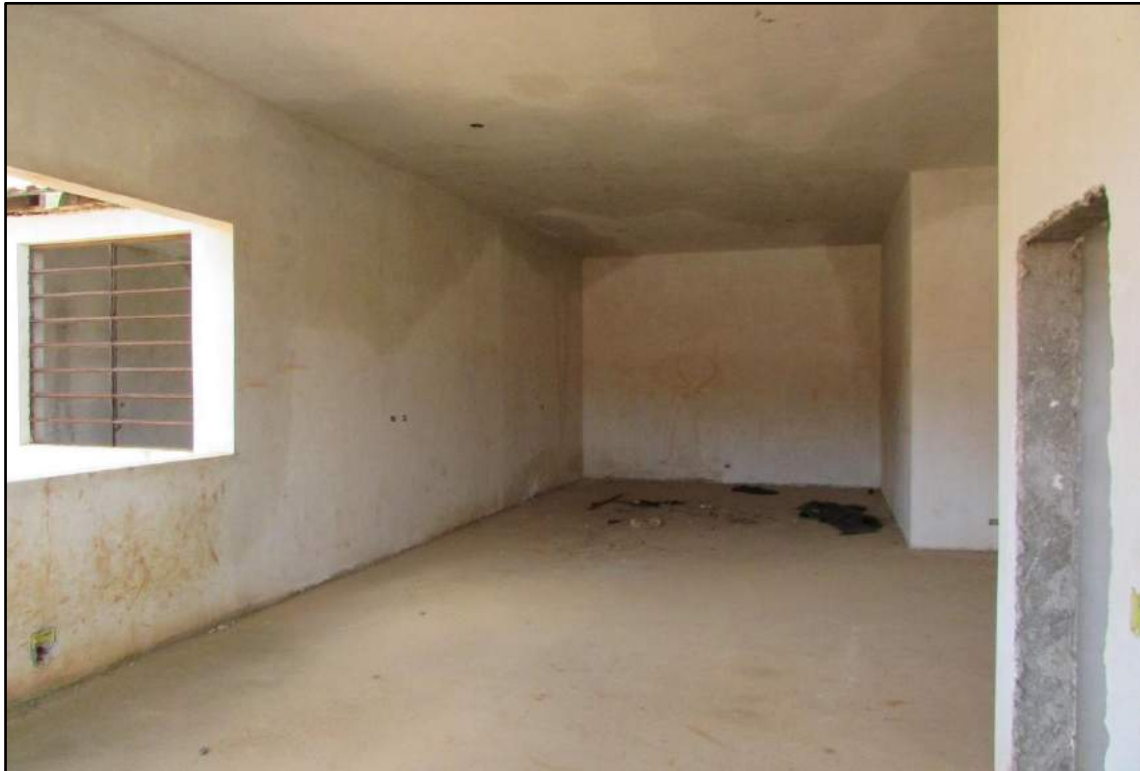
A presença de uma grande infiltração no teto e paredes oriunda de provável falha na estanqueidade da cobertura foi observada.

Imagem 79 - Vista geral. Infiltrações em paredes e tetos.

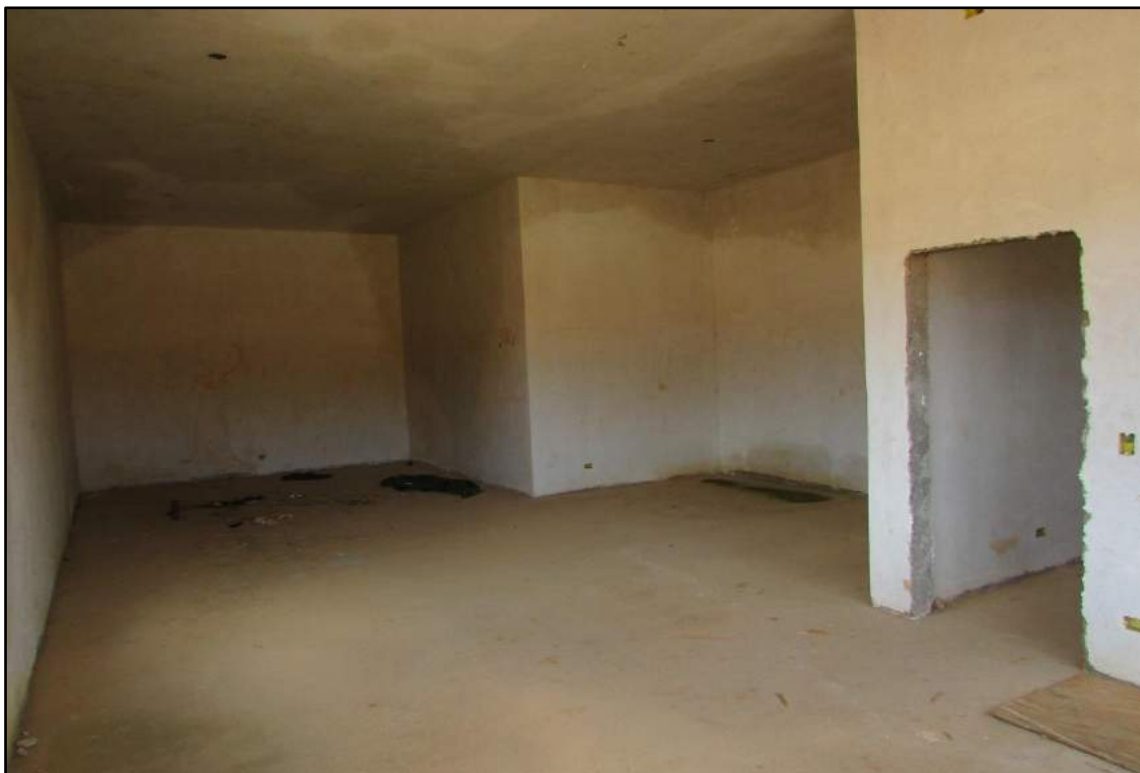
Imagem 80 - Vista geral. Infiltrações em paredes e tetos.

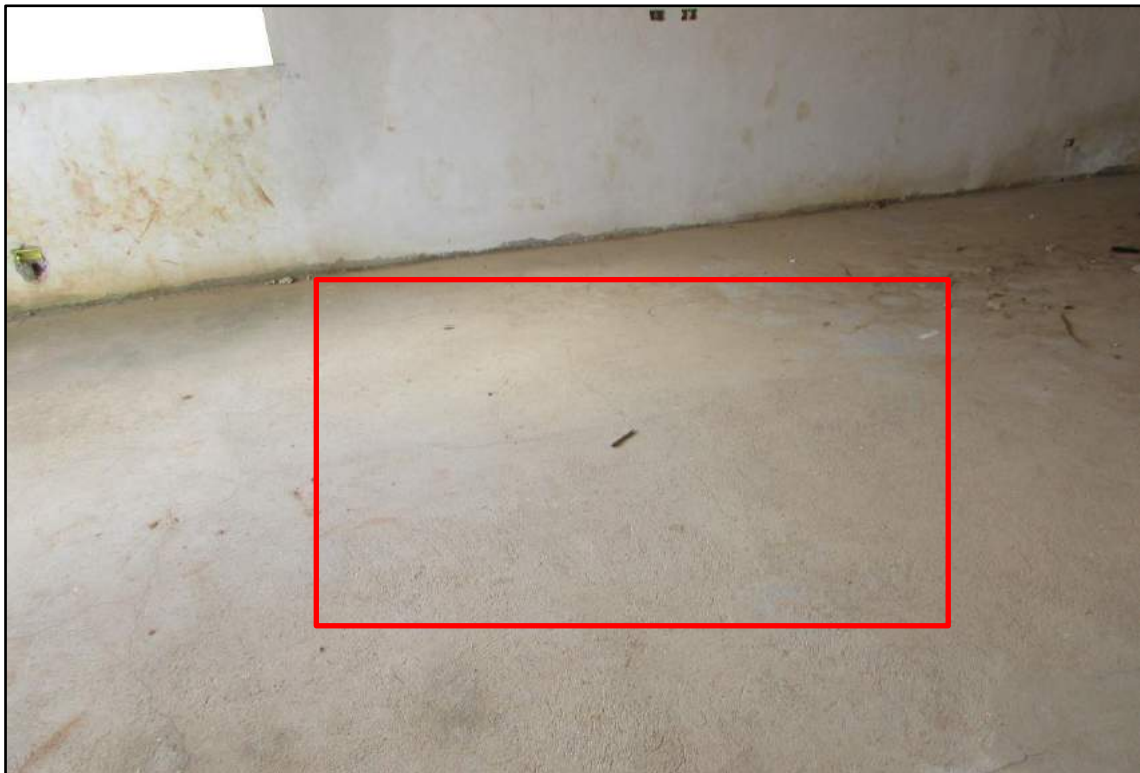
A região central do ambiente apresenta muitas fissuras geométricas no contrapiso, e ao realizar testes de percussão, verificou-se a presença de parte do piso com falha de aderência. (Imagens 82 e 83)

Imagem 82 - Região com fissuras geométricas e piso com falha de aderência.

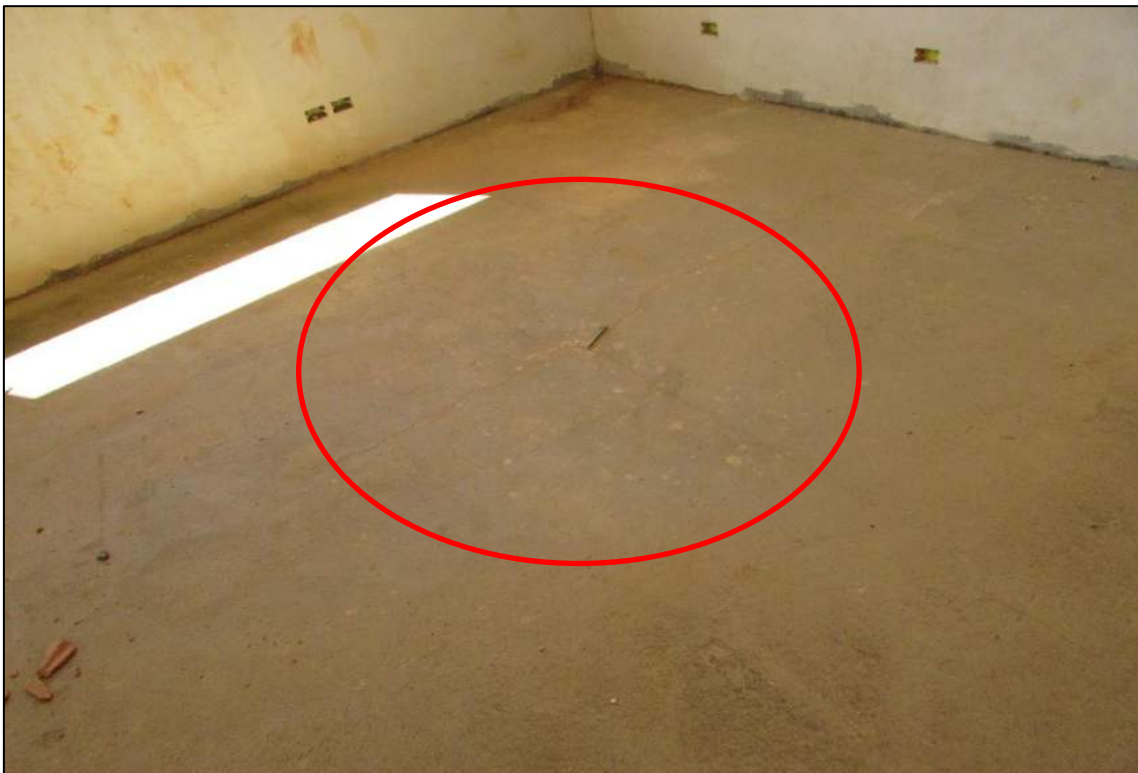
A região central do contrapiso apresenta fissuras geométricas e ao realizar testes de percussão verificou-se uma falha de aderência do piso. (Imagens 95 e 96)

Imagem 95 - Regularização do piso está com fissuras geométricas.

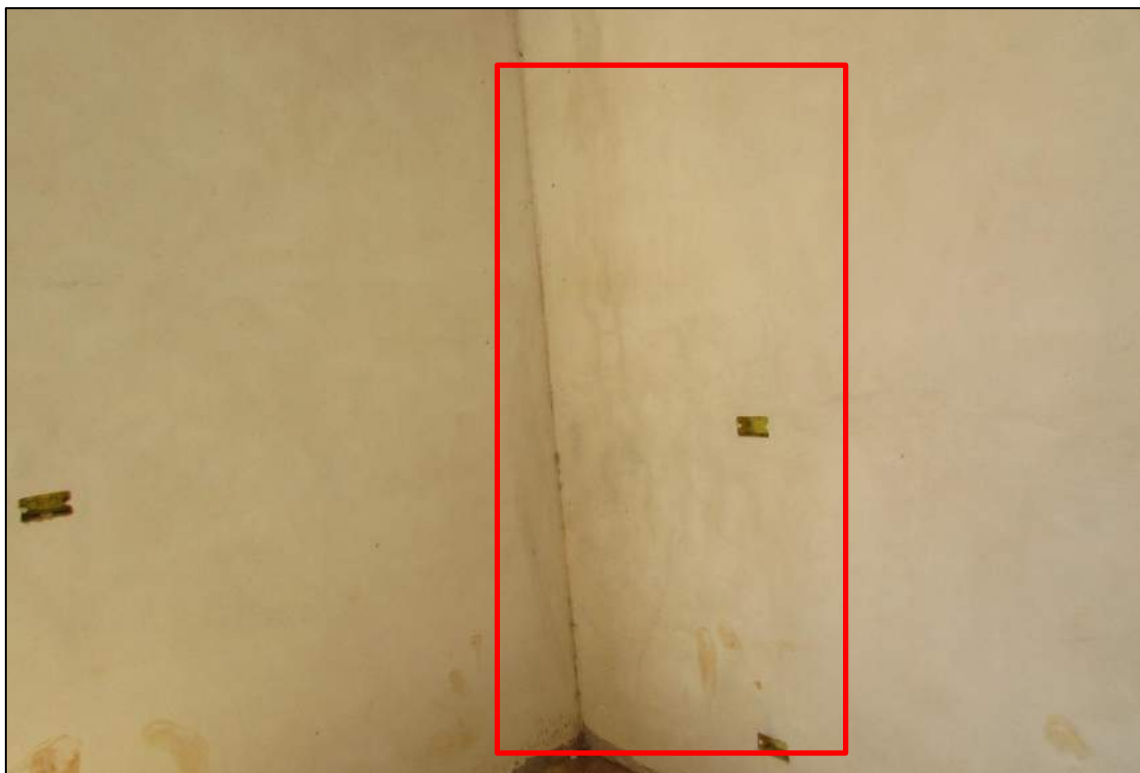
Ademais, a presença de fissuras mapeadas localizadas em uma das paredes foi verificada, e ao realizar o teste de percussão, observou-se que o revestimento encontra-se aderido ao substrato. (Imagens 97 e 98)

Imagem 97 - Fissuras mapeadas no revestimento da parede.

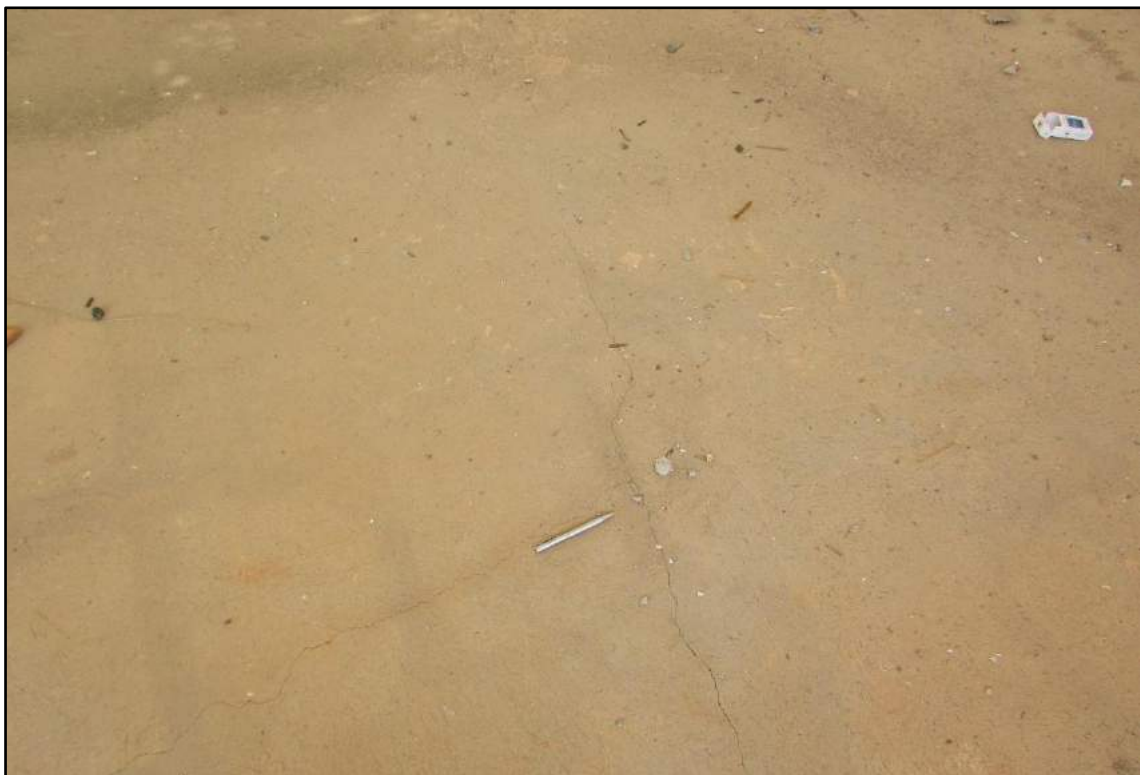
A região central do contrapiso apresenta fissuras geométricas, e ao realizar testes de percussão, verificou-se a presença de falha de aderência do revestimento argamassado. (Imagem 101)

Imagem 101 - Fissuras geométricas no piso.

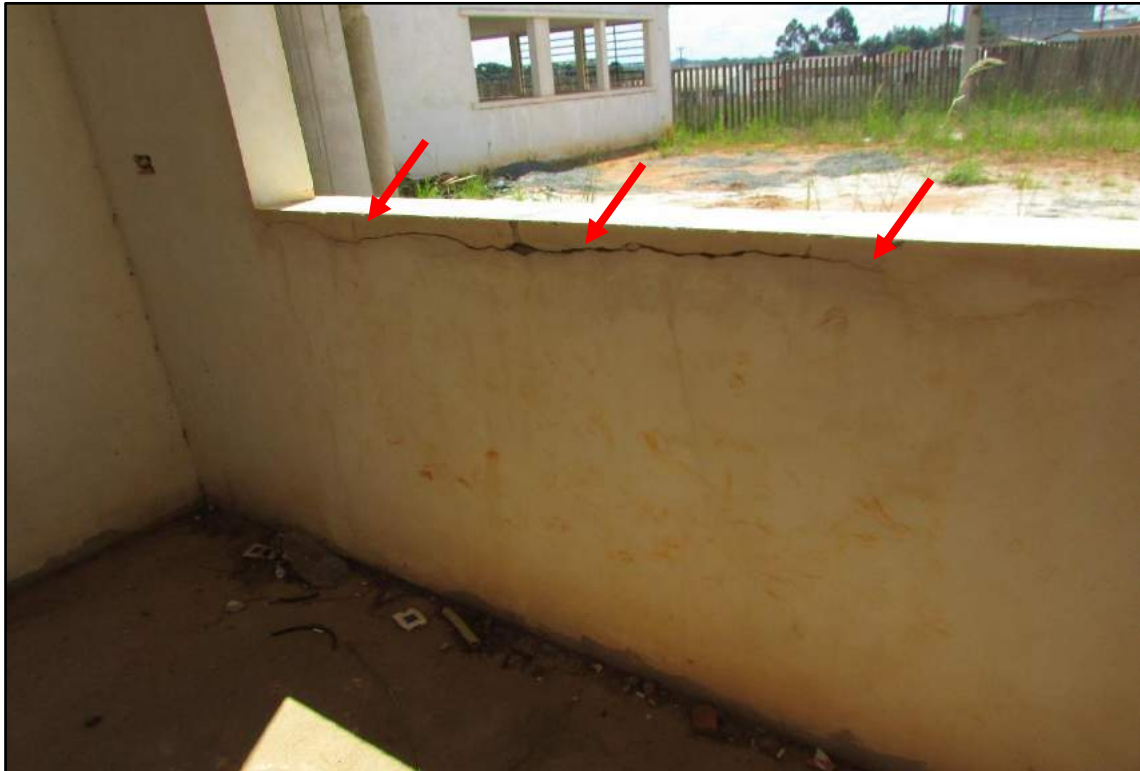
Fissuras e trincas horizontais devido a higroscopia logo abaixo do requadro de algumas das esquadrias do local foram observadas e em uma das janelas o requadro está solto. (Imagem 102)

Imagem 102 - Trinca horizontal entre o requadro e alvenaria.

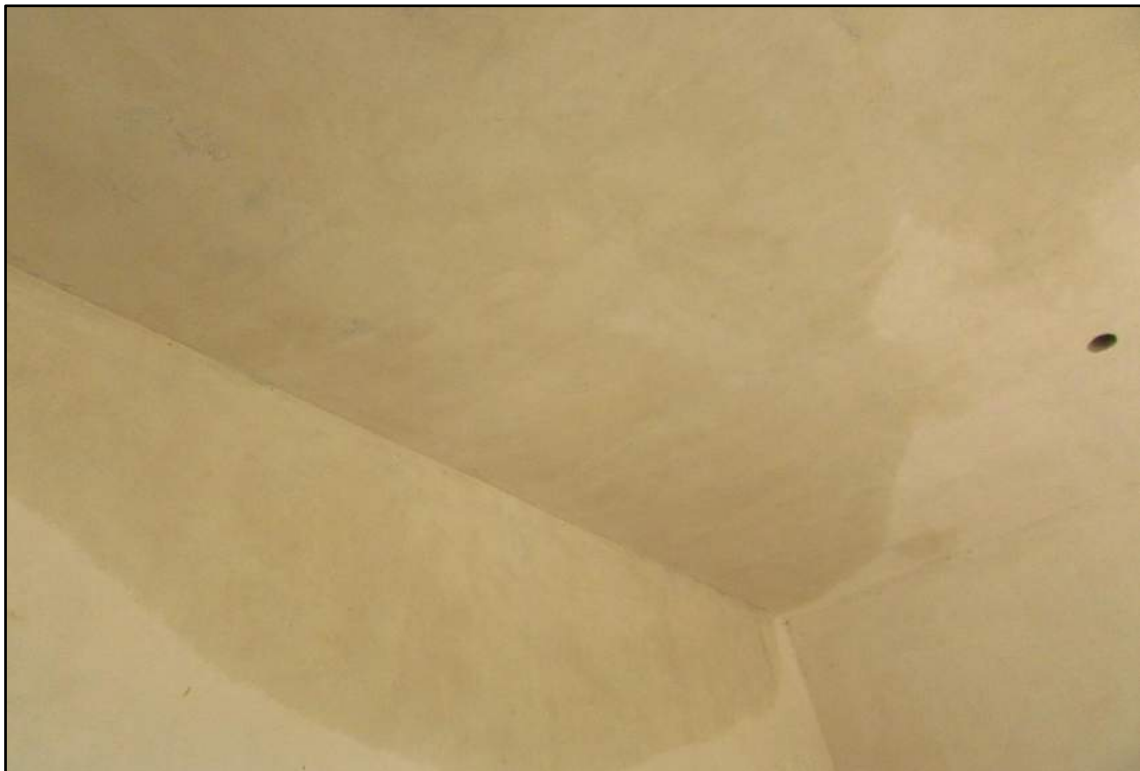
A presença de uma grande infiltração no teto e paredes, oriunda de falha na estanqueidade da cobertura foi verificada. (Imagem 103)

Imagem 103 - Infiltração no teto e parede.

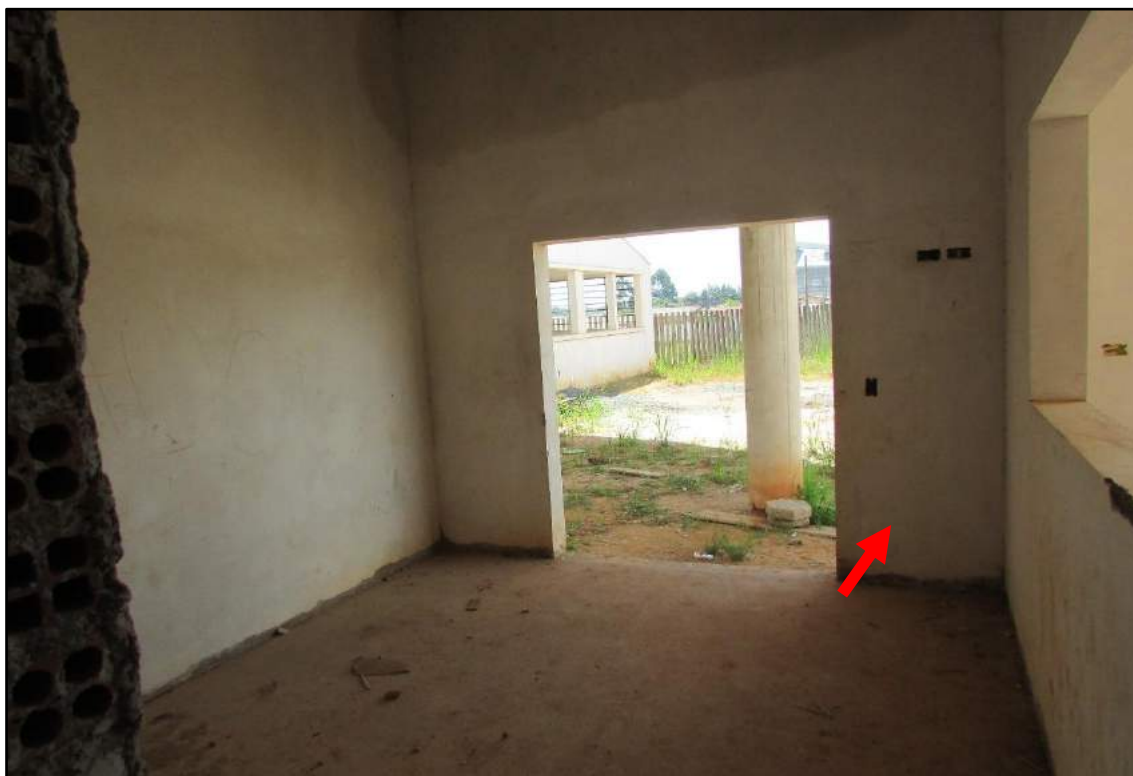
Imagem 104 - Vista geral. A seta vermelha indica a posição da tomada faltante.

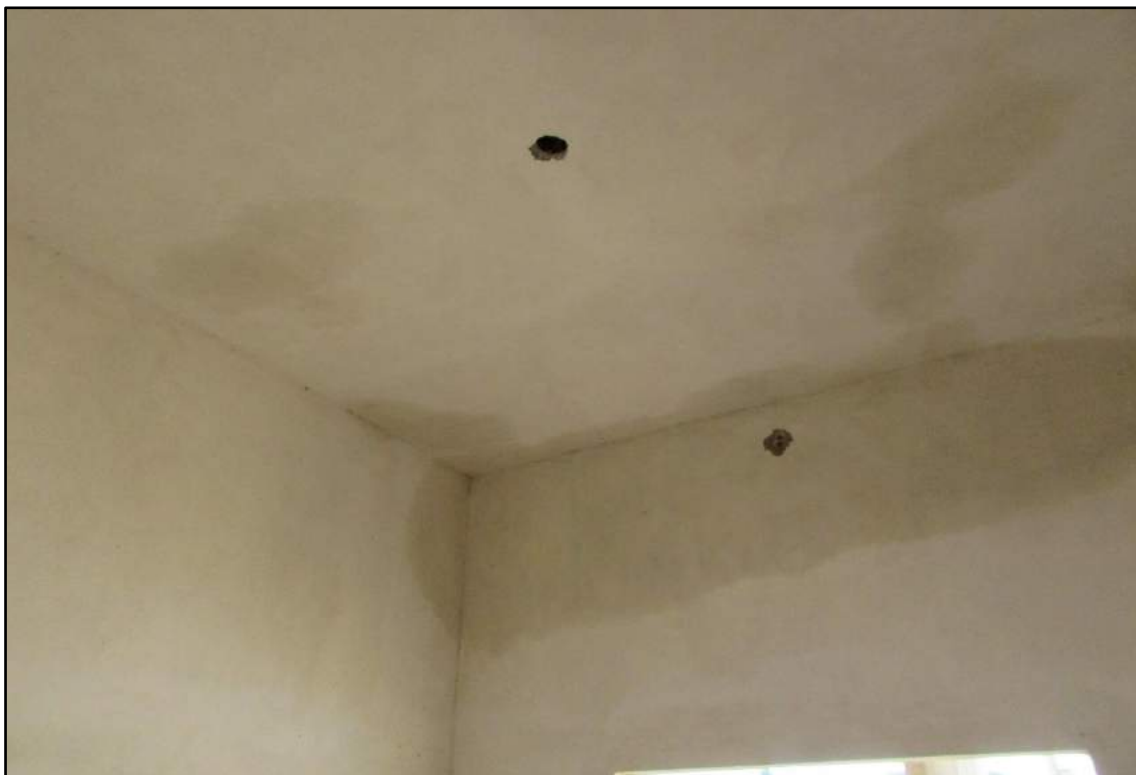
A presença de uma grande infiltração no teto e paredes, oriunda de falha na estanqueidade da cobertura foi verificada. (Imagem 106)

Imagem 106 - Infiltrações em paredes e tetos.

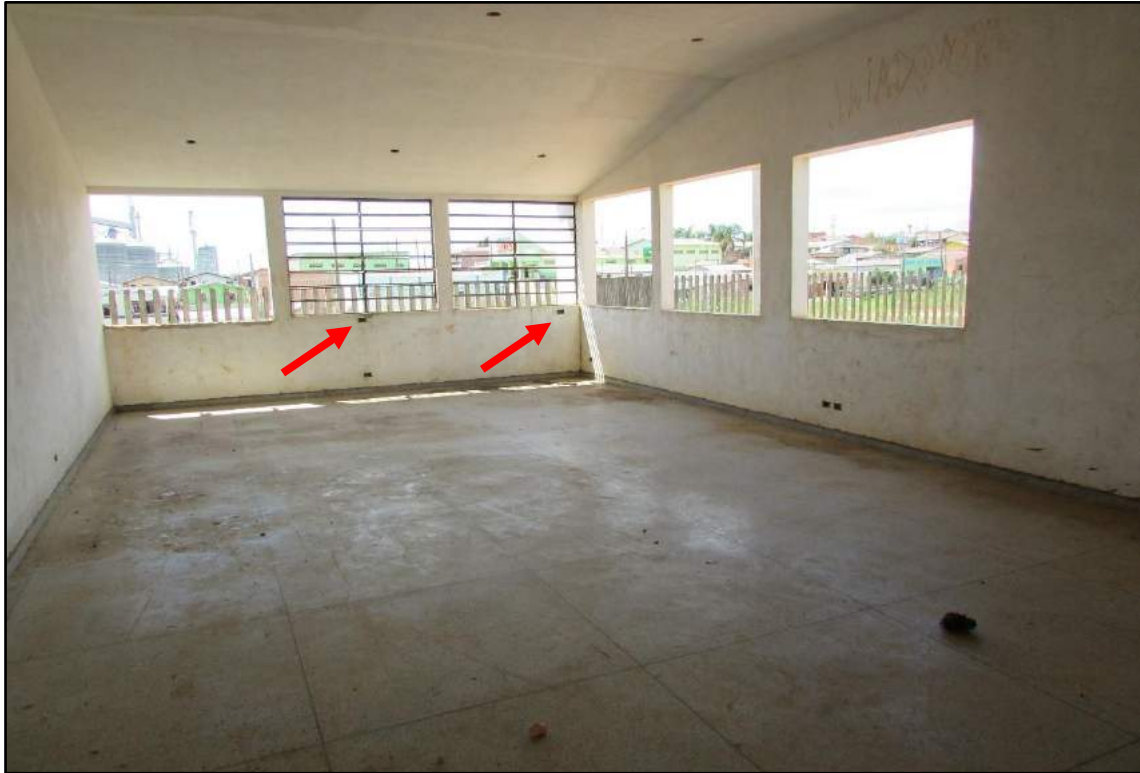
Imagem 108 - Vista geral. As setas indicam as tomadas instaladas a baixo da posição descrita em projeto.

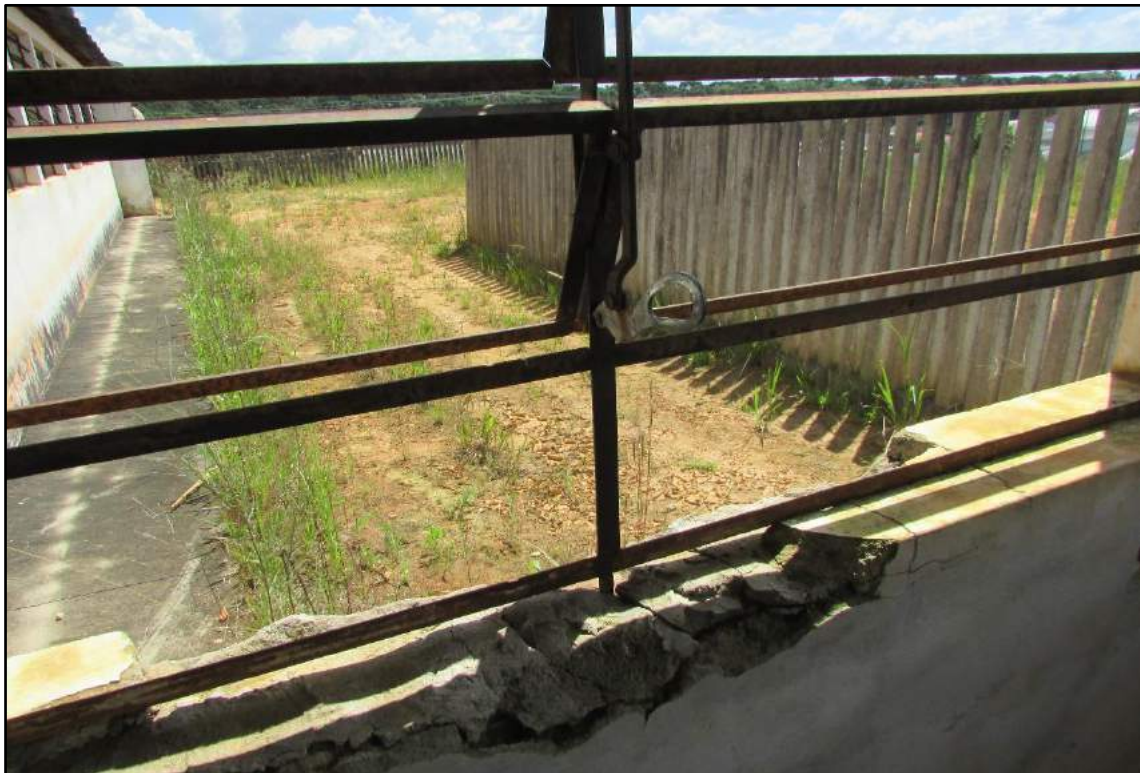
Alguns dos requadros inferiores estão danificados conforme observado. (Imagem 117)

Imagem 117 - Detalhe da esquadria com pontos de corrosão e requadro danificado.

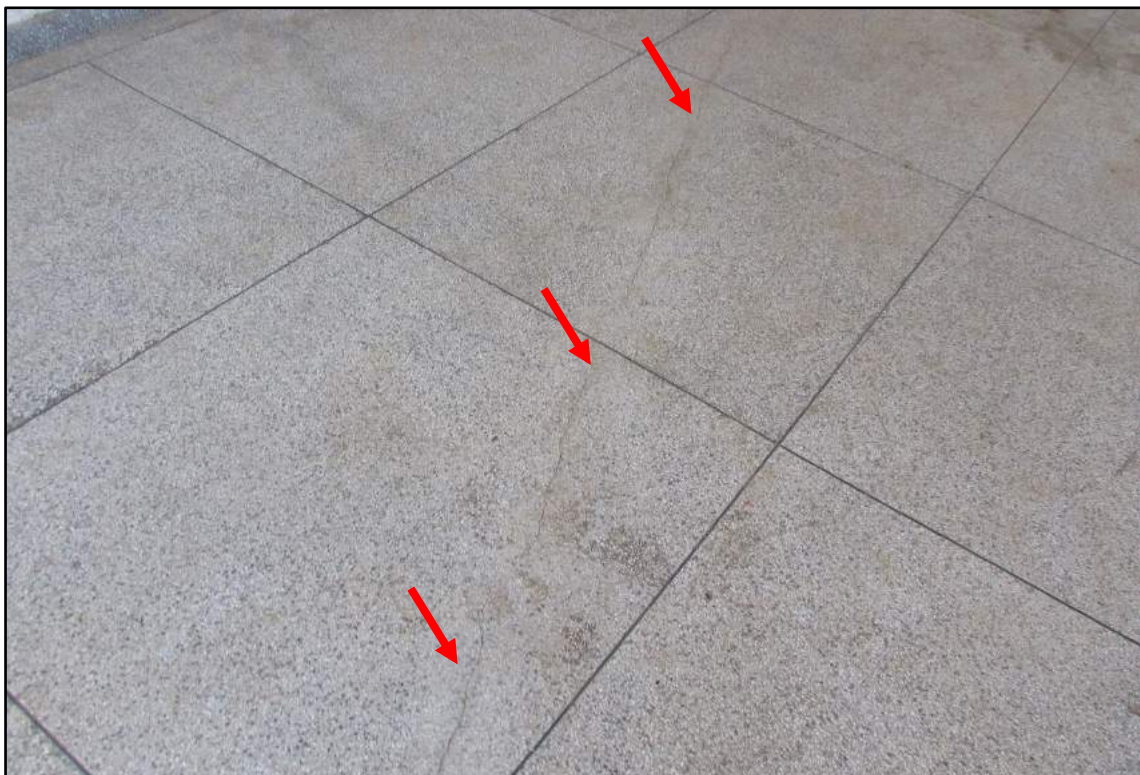
Uma trinca longitudinal no piso, na região central da sala foi verificada. (Imagem 118)

Imagem 118 - Fissura longitudinal no piso.

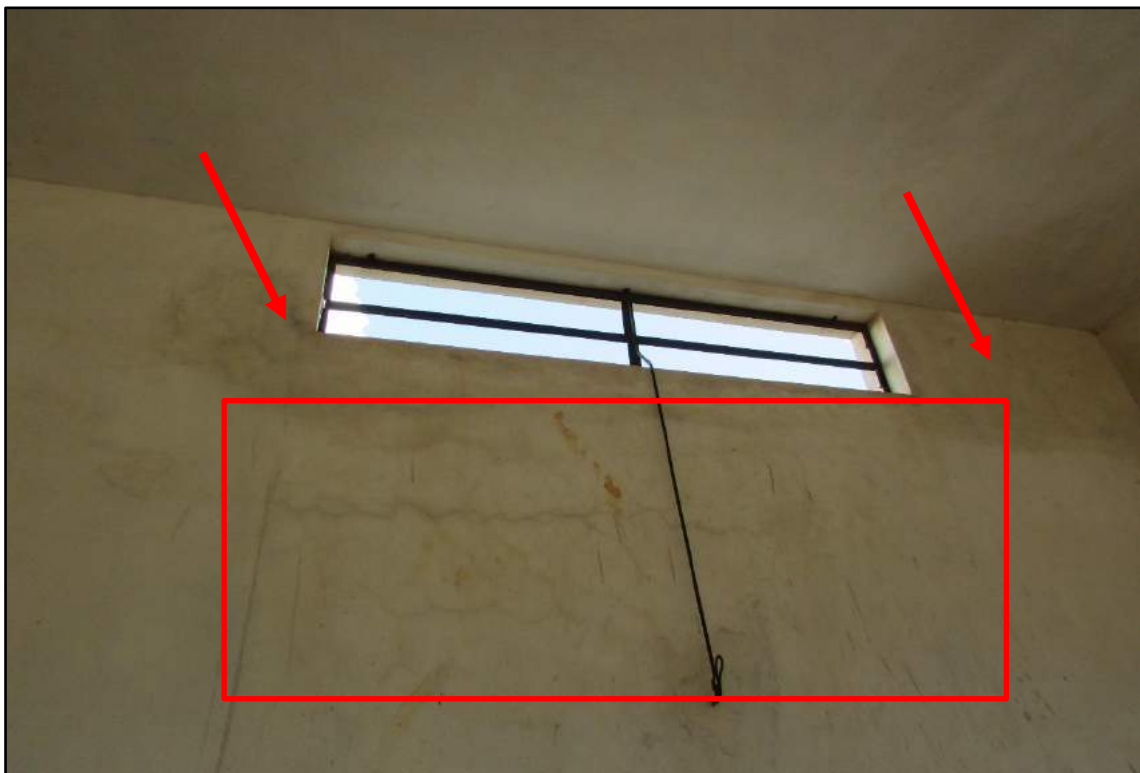
Ademais, infiltração no teto e parede, com a presença de fissuras geométricas no revestimento da parede foram verificadas. (Imagem 125)

Imagem 125 - Infiltração no teto e parede. Presença de fissuras geométricas no revestimento da parede.

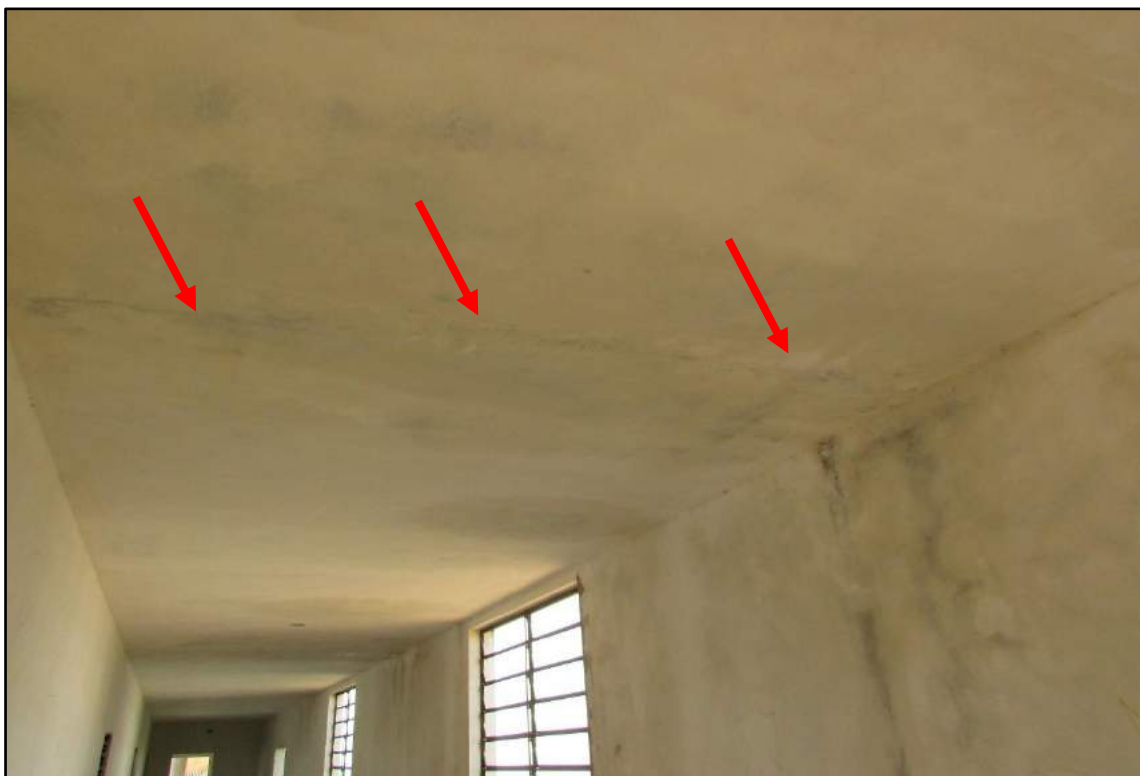
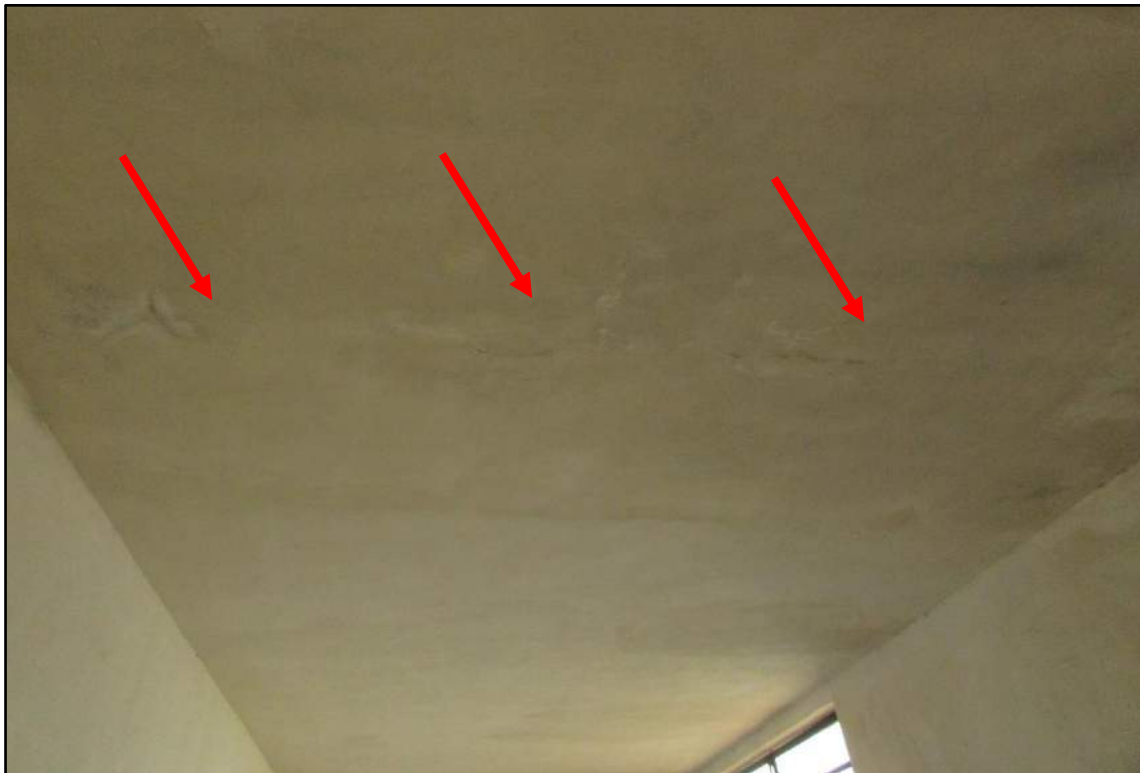
E ainda, fissuras transversais na laje devido a higroscopia e movimentações térmicas foram observadas, além de infiltrações oriundas da falha de estanqueidade do sistema de impermeabilização da laje descoberta. (Imagens 129 e 130)

Imagem 129 - Fissura transversal na laje com a presença de infiltração.

Imagem 130 - Fissuras na laje com a presença de infiltração.

Nas vistorias realizadas, foi possível verificar a presença de severas infiltrações nas lajes das circulações, conforme imagens 41, 42, 43, 44, 129 e 130. Tal situação demonstra uma falha de estanqueidade do sistema de impermeabilização.

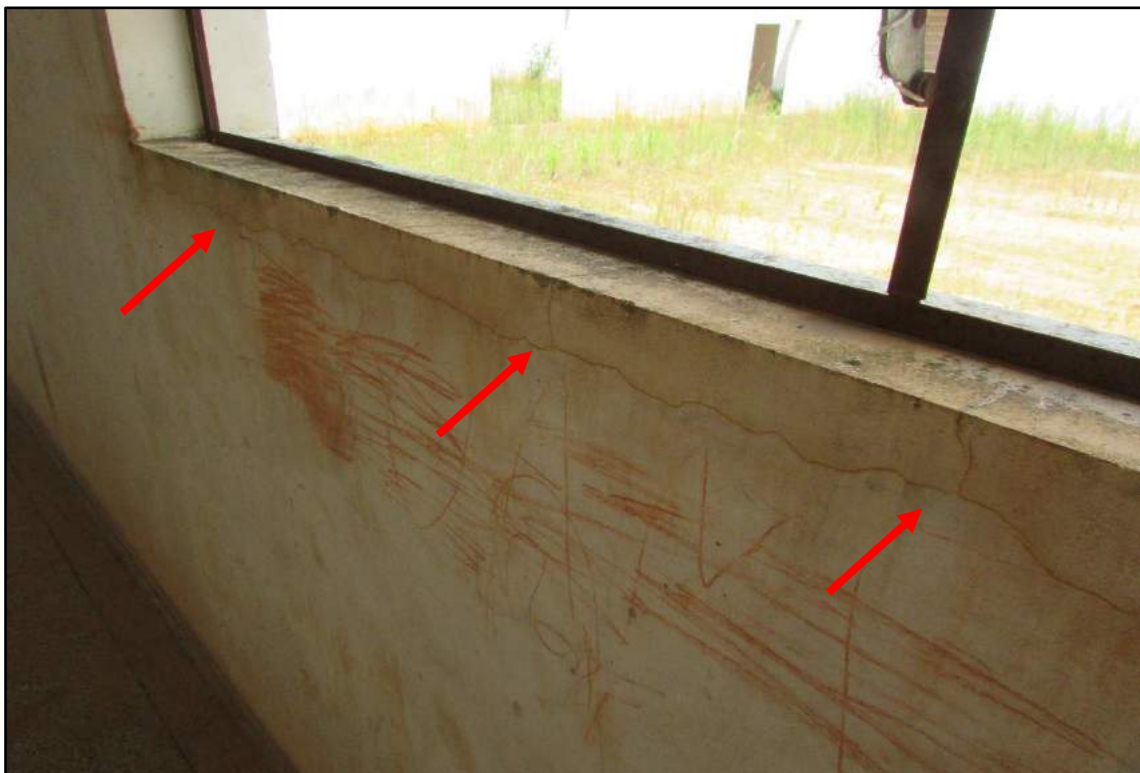
Ademais, fissuras horizontais devido a higroscopia logo abaixo do requadro de algumas das esquadrias do local foram verificadas. (Imagem 131)

Imagem 131 - Fissura horizontal entre o requadro e topo da alvenaria.

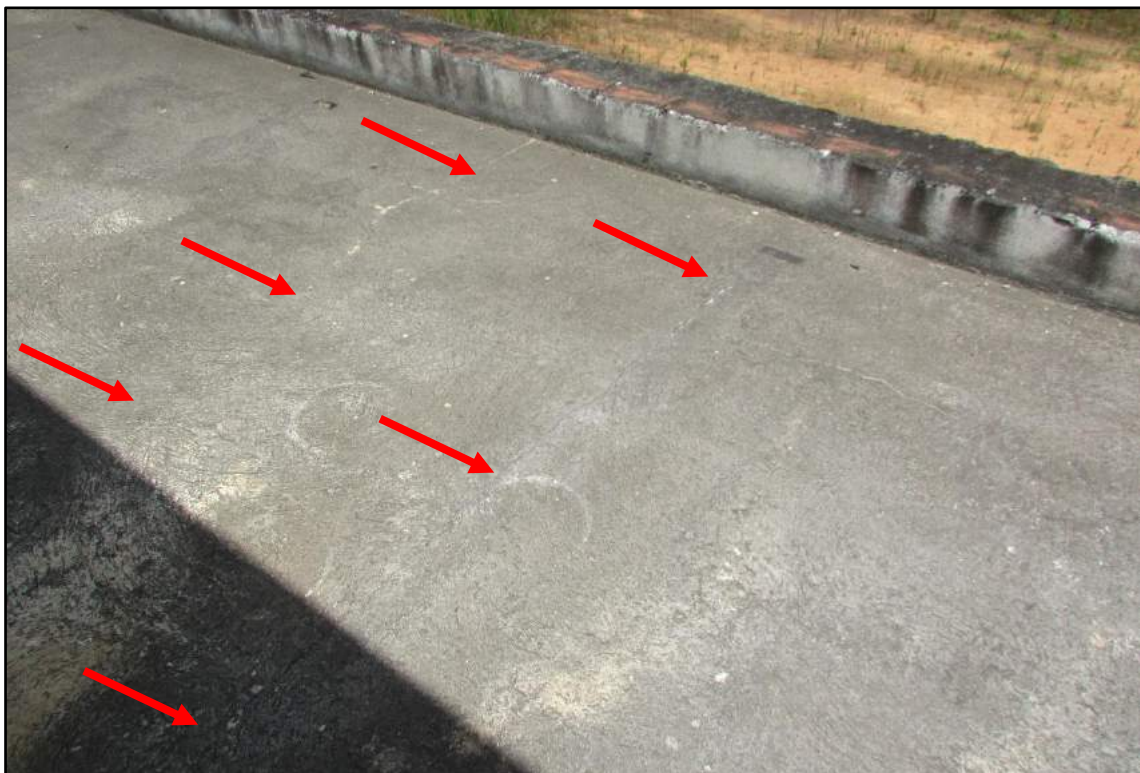
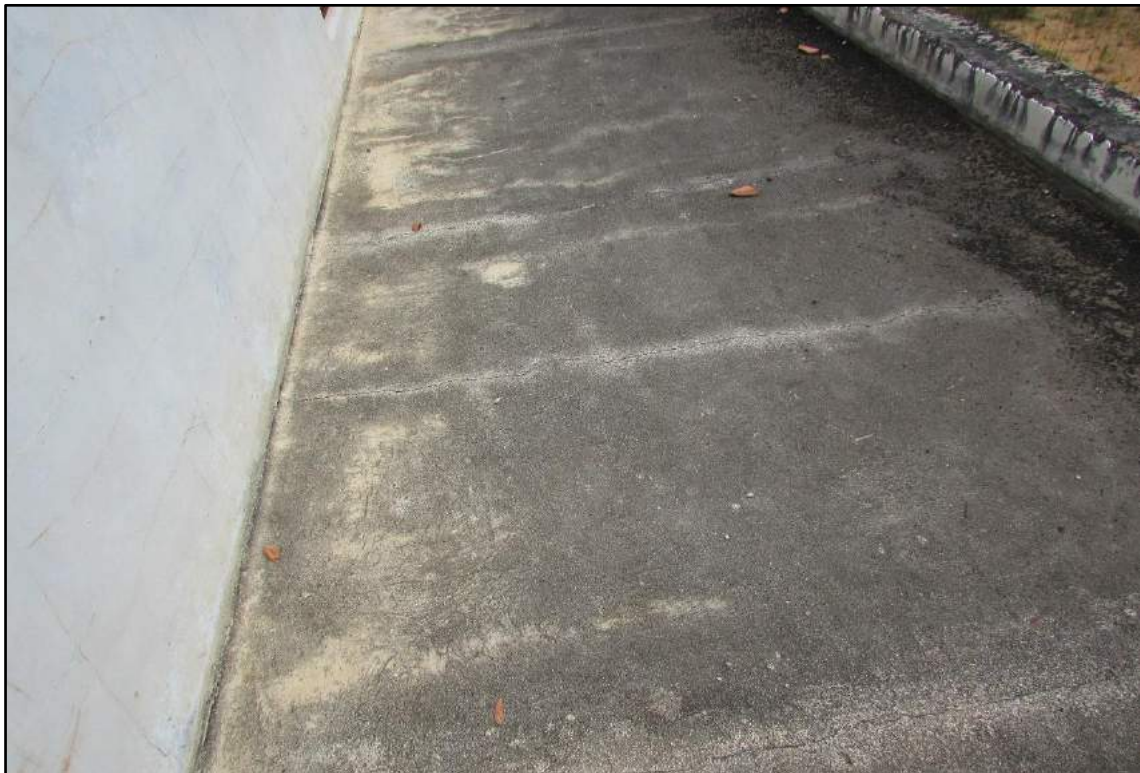
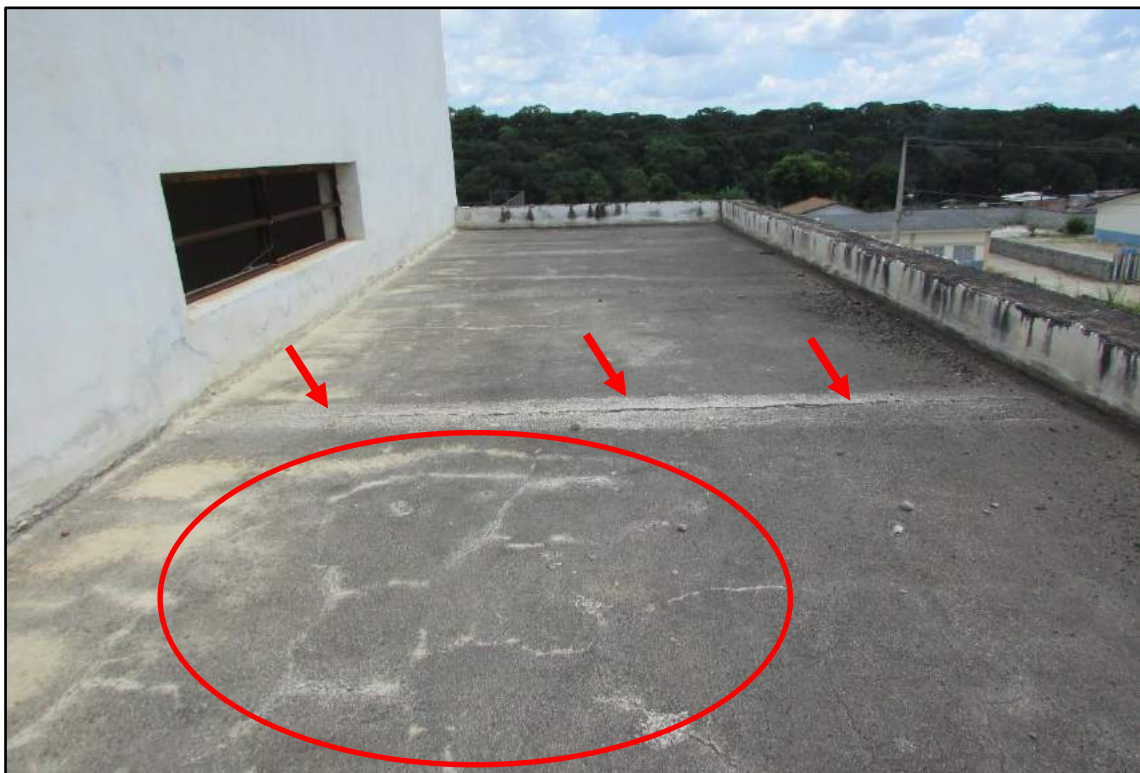
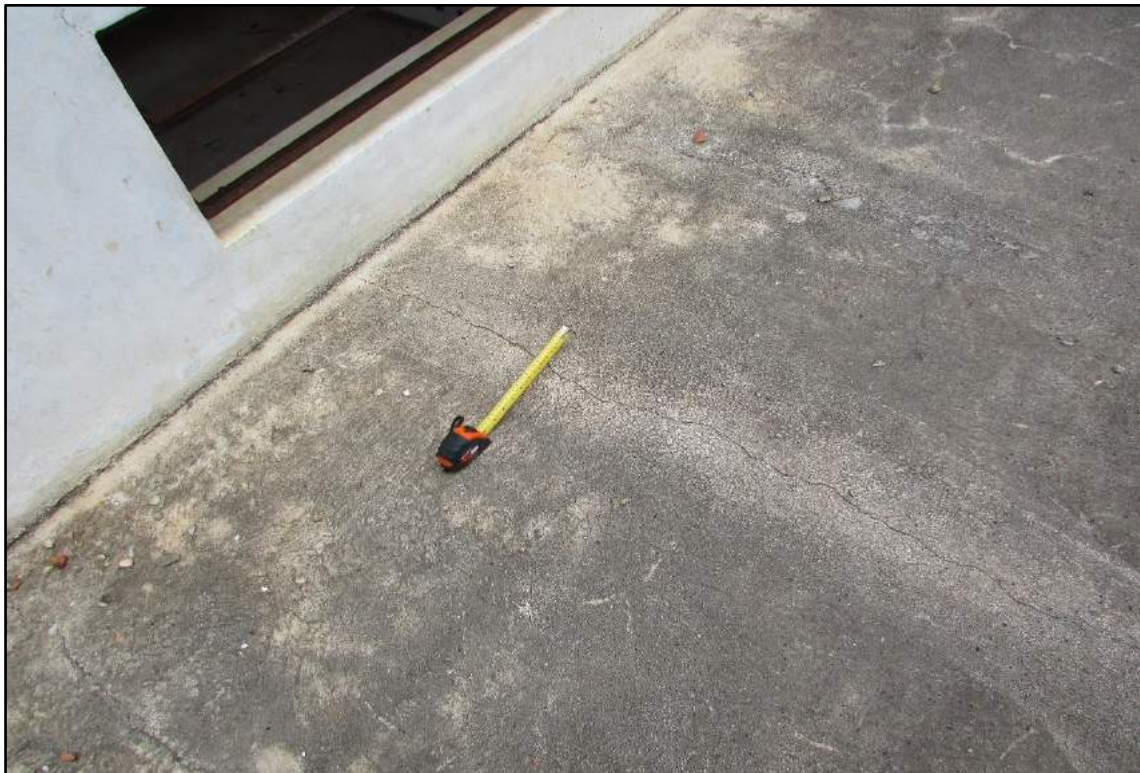
Em inspeção realizada nas coberturas, restou evidenciado a presença de fissuras transversais e geométricas na proteção mecânica. (Imagens 134, 135, 136 e 139) Todavia, não verificou-se a presença de juntas de dilatação e dessolidarização no local, conforme sugere o item 5.21 da ABNT NBR 9574 (2008) – *Execução de impermeabilização*:

Imagem 134 - Laje da circulação direita. Fissuras na proteção mecânica

Imagem 135 - Laje da circulação esquerda. Fissuras na proteção mecânica.

Imagem 136 - Laje da circulação esquerda. Fissuras na proteção mecânica.

Imagem 139 - Laje da circulação esquerda. Detalhe de fissuras transversais.
