**FB Laudos
de Engenharia**

**PARECER TÉCNICO
AVALIAÇÃO DE OBRA PARADA**

PREFEITURA DE CONTENDA

O presente parecer tem o objetivo de registrar e avaliar tecnicamente os sistemas construtivos executados na obra da escola municipal no Conjunto Itaperubá.

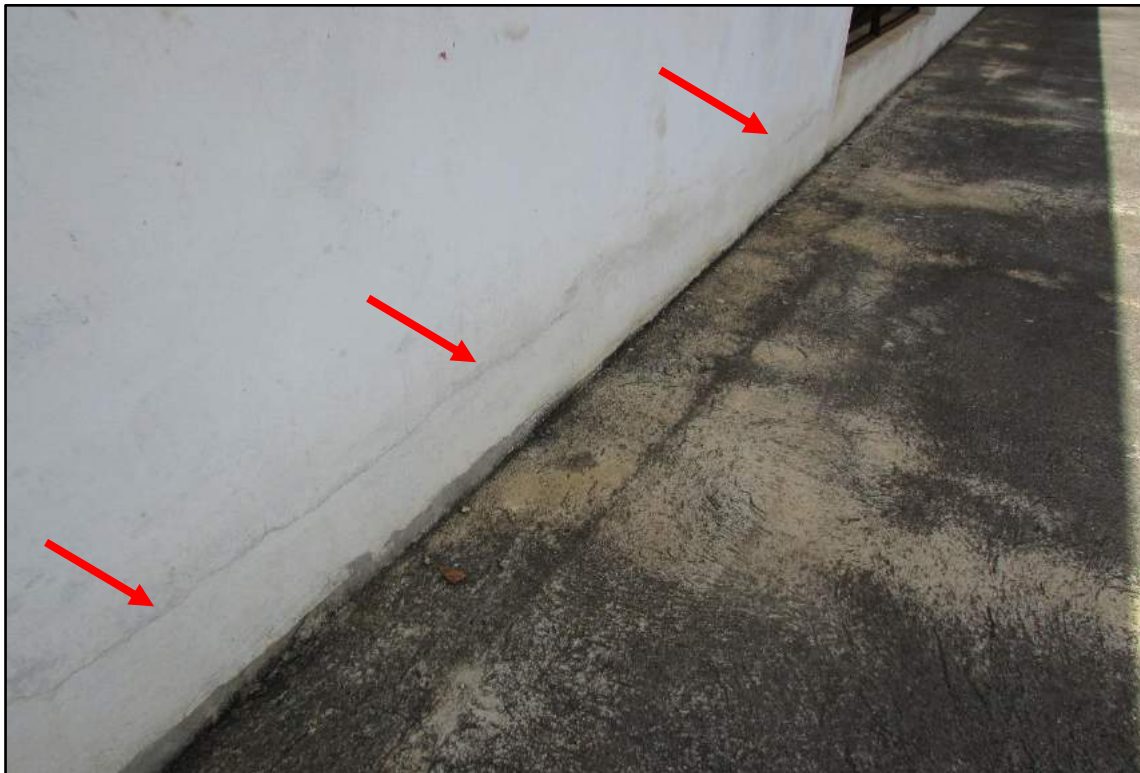
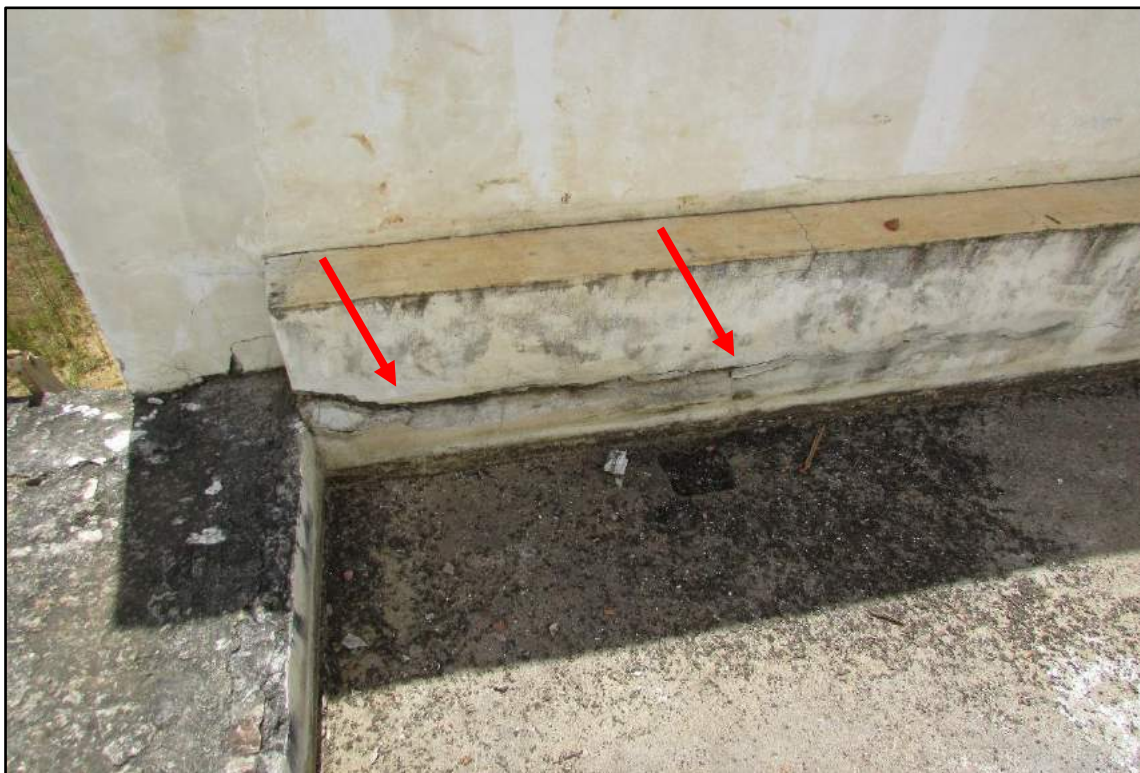
Ademais, fissuras horizontais nas paredes, paralelas ao plano da laje foram verificadas. (Imagens 137 e 138) Tal situação remete a provável falha de amarração entre a viga invertida da estrutural com a alvenaria de vedação. Outra hipótese é uma falha de execução no arremate da impermeabilização do plano vertical, conforme item 5.19 da ABNT NBR 9574 (2008) – *Execução de impermeabilização*:

Imagem 137 - Laje da circulação direita. Fissuras horizontais.

Imagem 138 - Laje da circulação esquerda. Fissuras horizontais devido a provável falha no arremate da impermeabilização vertical.

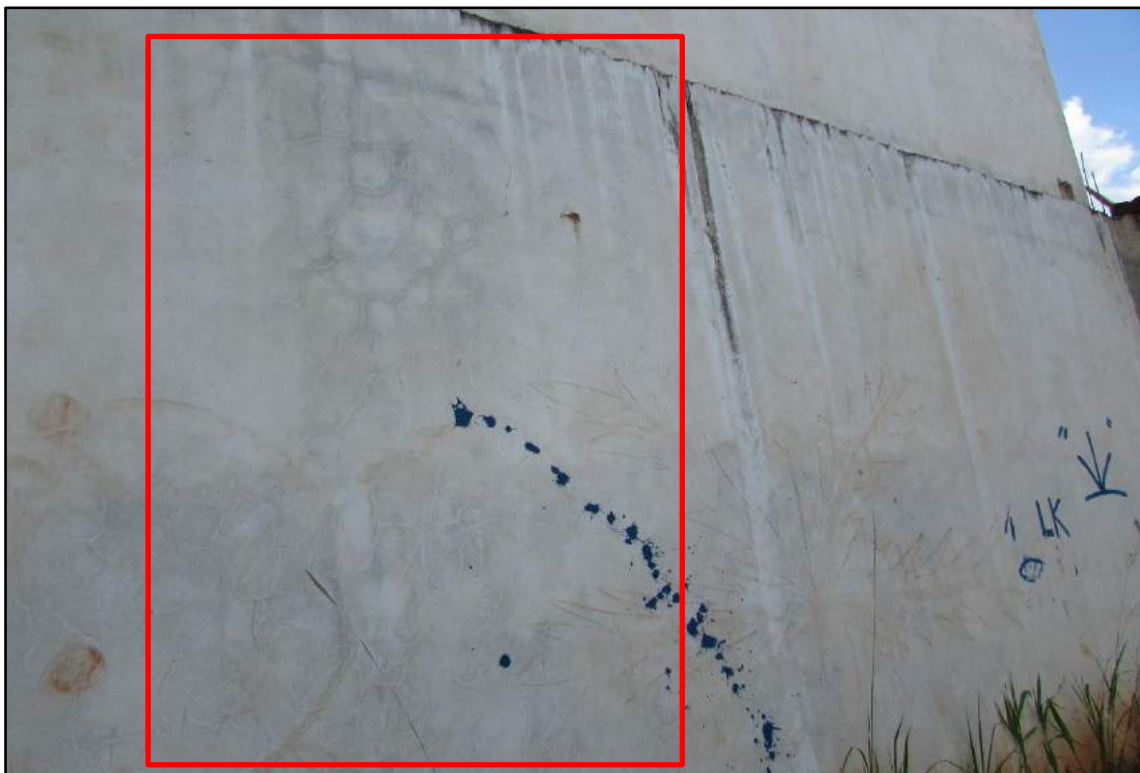
Foi possível verificar que a parede externa da biblioteca encontra-se com muitas fissuras mapeadas e após a realização de teste de percussão verificou-se apenas uma pequena área com falha de aderência. Outro ponto que após o teste de percussão indicou som cavo, foi um dos pilares de apoio da cobertura metálica.

Vale ainda ressaltar que a falta de rufos no topo de alvenarias, causou infiltrações nos ambientes internos. (Imagens 141, 142 e 144)

Imagem 144 - Detalhe do revestimento com a presença de muitas fissuras mapeadas.

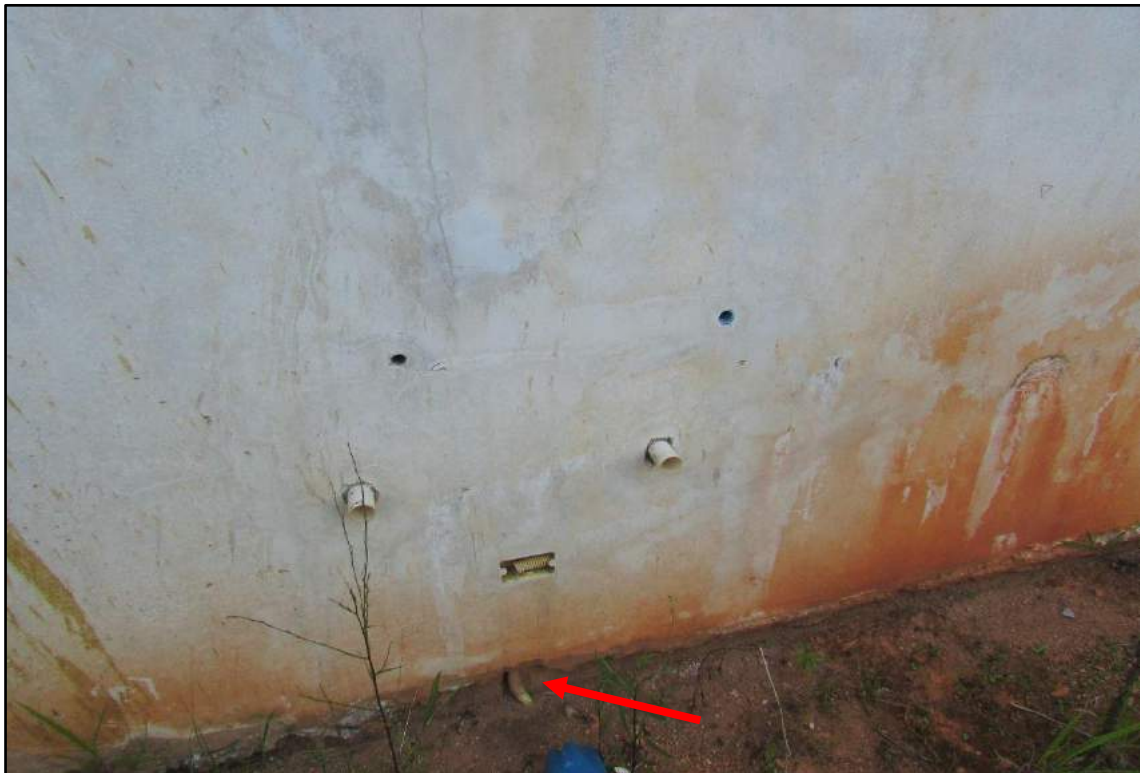
Imagem 145 - Detalhe de instalações elétricas e hidráulicas. Utilizado eletroduto corrugado amarelo.

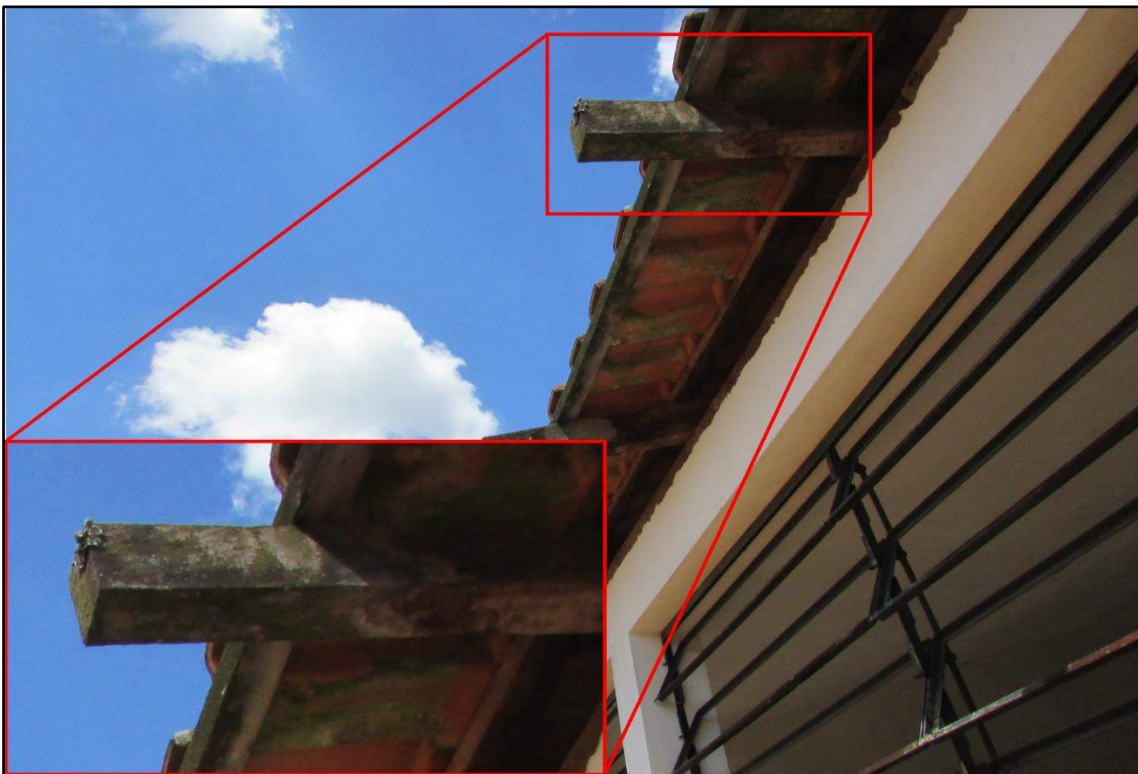
Ademais, cita-se que uma grande parte dos caibros da cobertura se encontram com suas extremidades degradadas em decorrência da exposição ao tempo. Tal fato também ocorre na última ripa posicionada.

Imagem 163 - Detalhe das extremidades dos caibros degradados. Sala de aula 2.

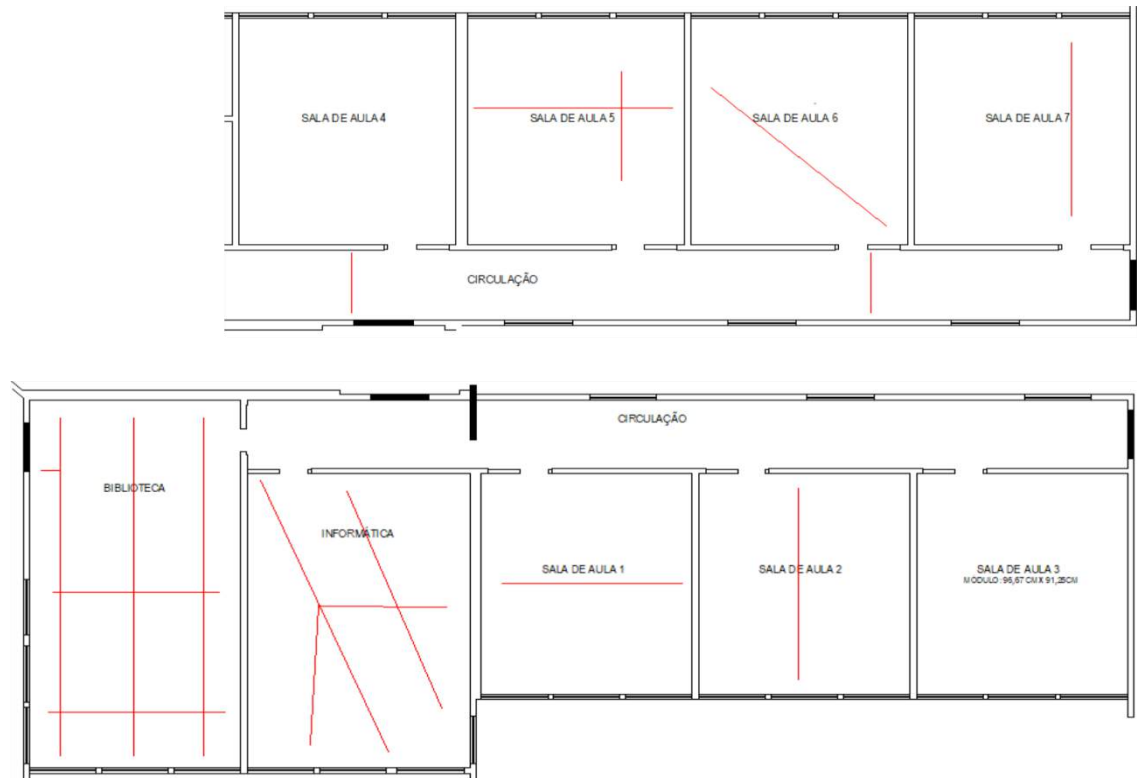
Imagem 170 - Posição das trinças e fissuras nos pisos em granitina.

“No perímetro da área revestida e no encontro com colunas, vigas e saliências ou com outros tipos de revestimentos, devem-se projetar e construir juntas de dessolidarização.”

Caso sejam observadas a presença de novas fissuras na região, o signatário deste parecer deve ser informado.
