**FB Laudos
de Engenharia**

**PARECER TÉCNICO
AVALIAÇÃO DE OBRA PARADA**

PREFEITURA DE CONTENDA

O presente parecer tem o objetivo de registrar e avaliar tecnicamente os sistemas construtivos executados na obra da escola municipal no Conjunto Itaperubá.

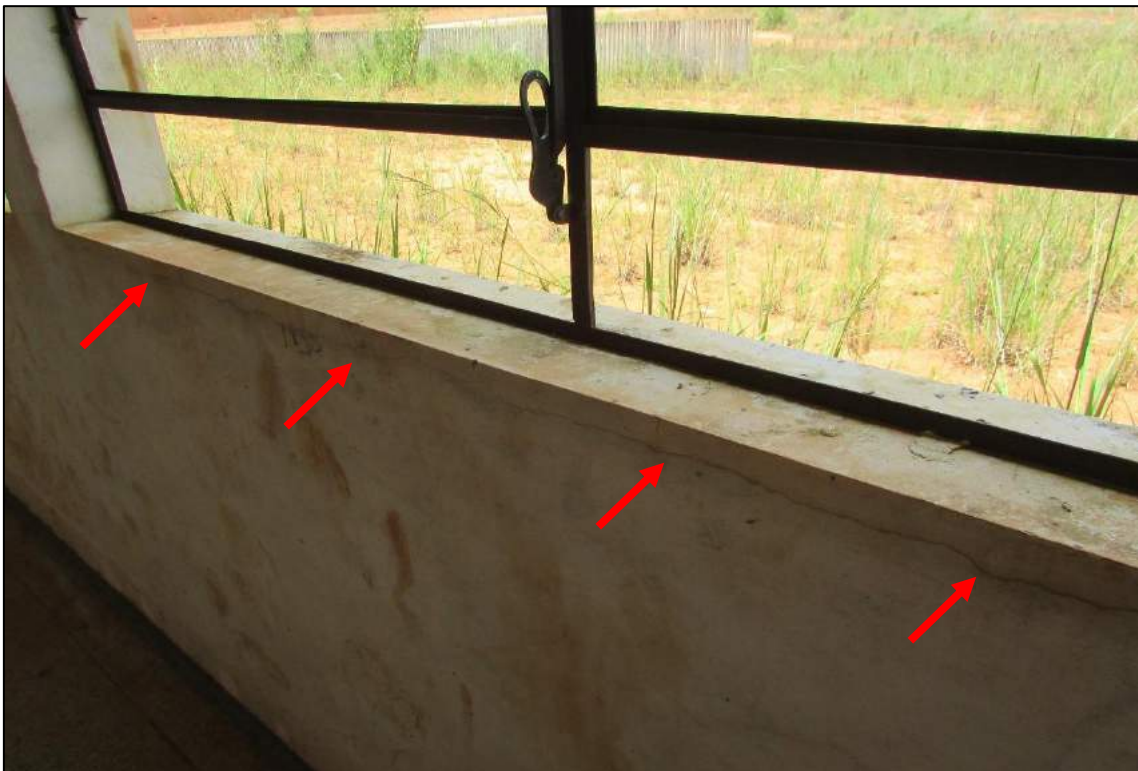
Das quatro esquadrias metálicas descritas no projeto, apenas duas estão instaladas e apresentam elevada corrosão em seus componentes.

Fissuras horizontais em decorrência a higroscopia logo abaixo do requadro de algumas das esquadrias do local foram observadas. E ainda, verificou-se uma trinca longitudinal no piso, na região central da sala. (Imagens 6 e 7). Outras duas fissuras com sentido diagonal na parede logo abaixo da veneziana, e uma fissura horizontal ao lado da verga da porta de entrada, também foram verificadas.

Imagem 6 - Detalhe da esquadria com seus componentes corroídos e a presença de fissura horizontal no topo da alvenaria.

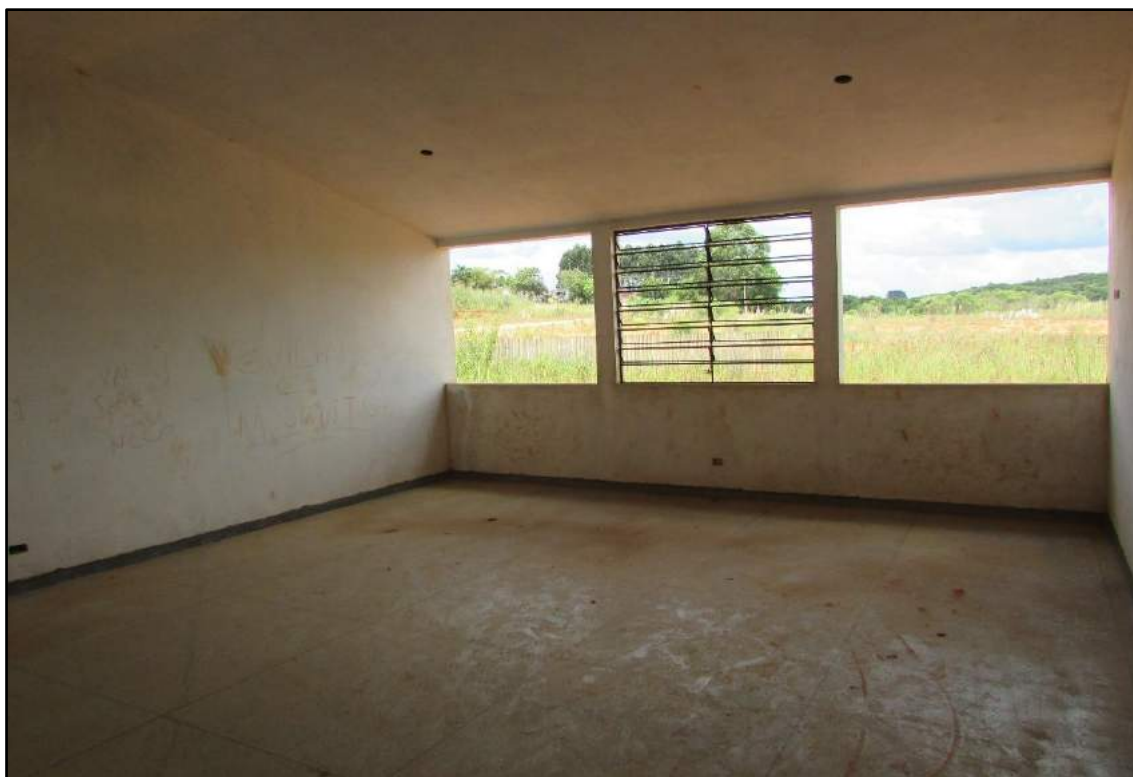
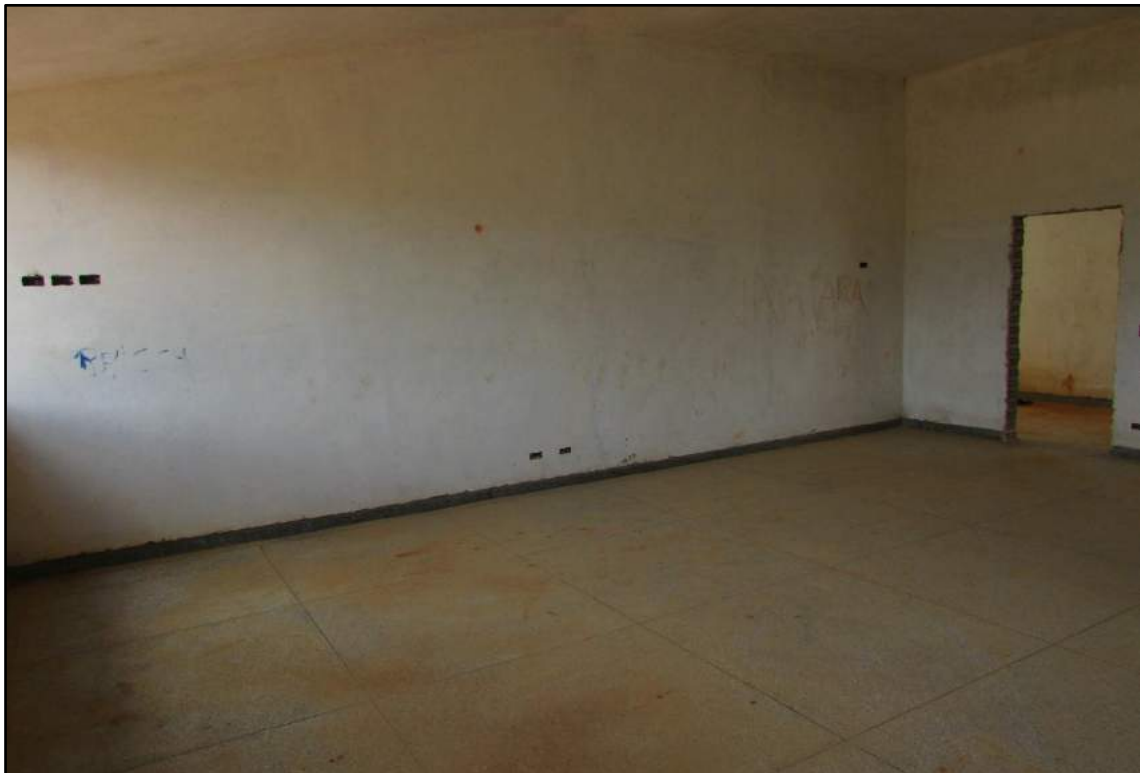
Das quatro esquadrias metálicas descritas no projeto, apenas duas estão instaladas e apresentam elevada corrosão em seus componentes.

Imagem 9 - Sala de aula 6. Vista geral.

Imagem 10 - Sala de aula 6. Vista geral.

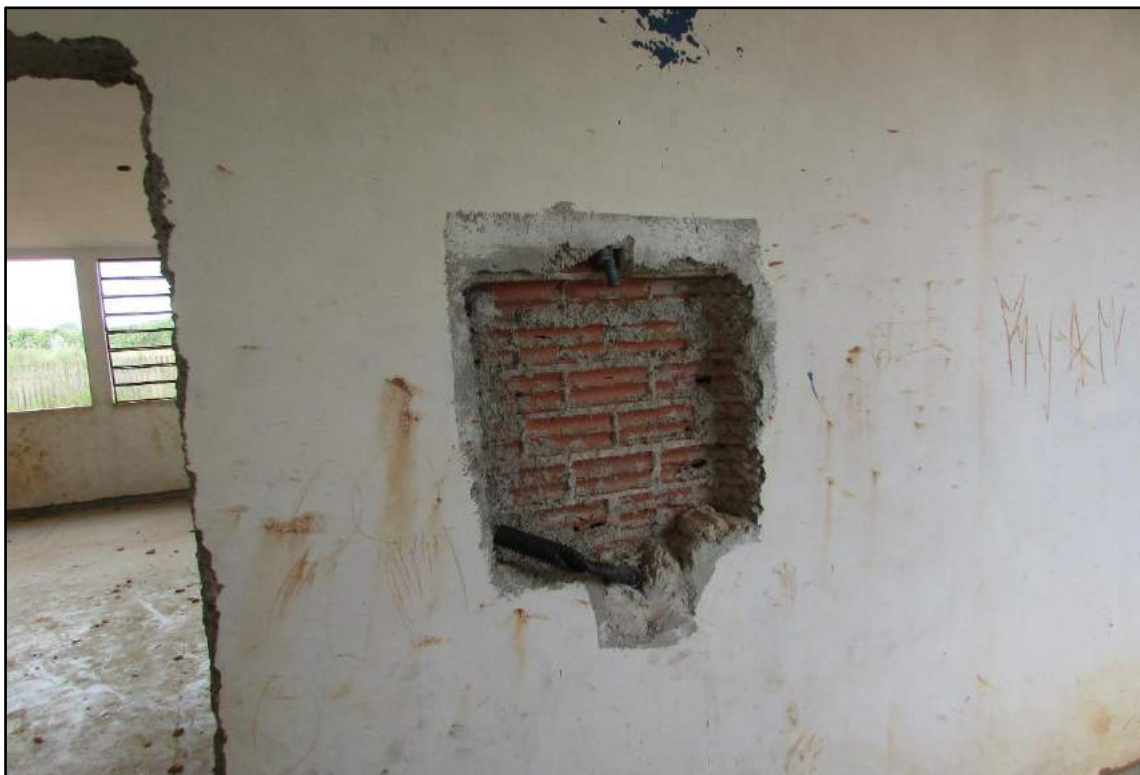
Imagem 39 - Abertura na alvenaria para instalação do quadro de distribuição da rede elétrica. O eletroduto inferior se apresenta amassado.

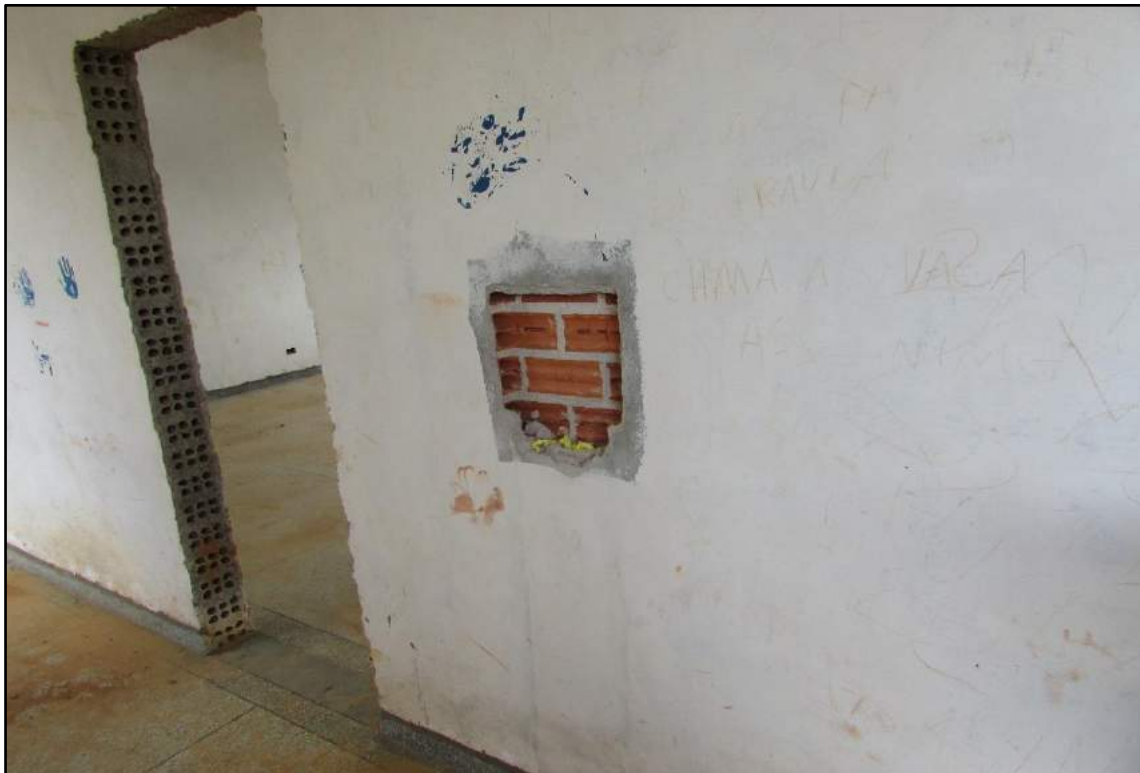
Imagem 40 - Abertura na alvenaria para instalação do quadro de distribuição de rede e tv.

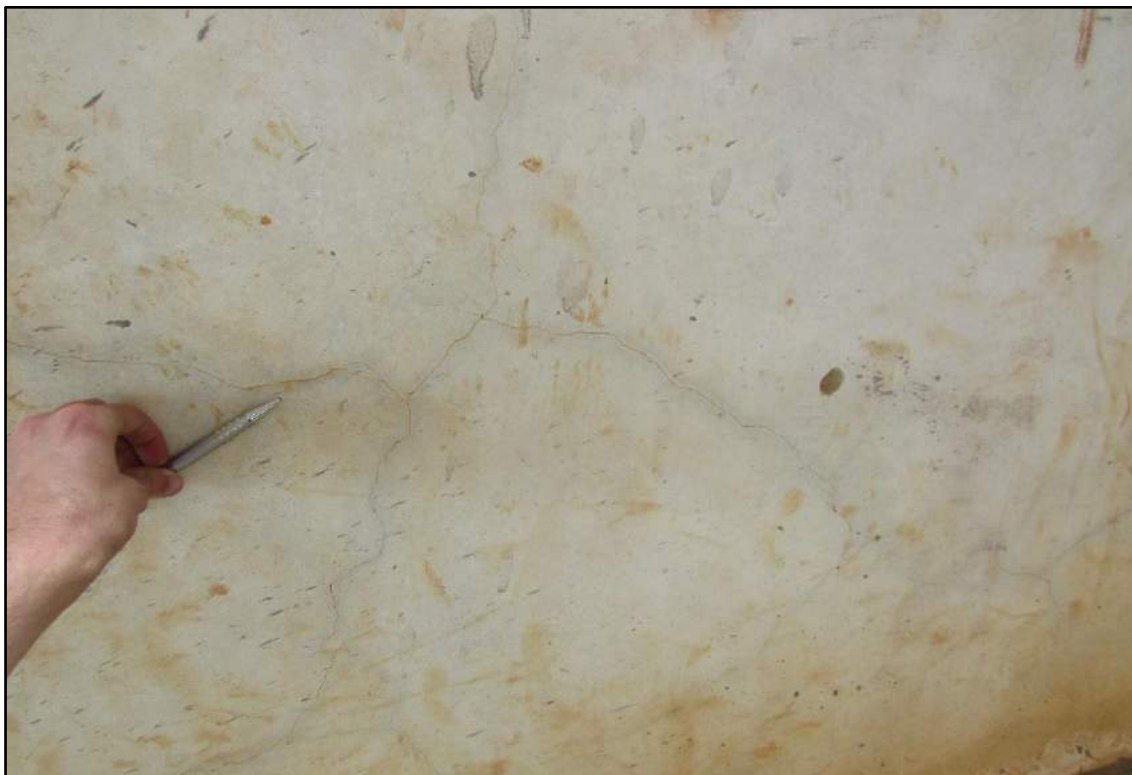
Ademais, cita-se a presença de fissuras mapeadas localizadas abaixo da abertura da janela em frente a sala de aula 7, e neste local, ao realizar o teste de percussão, verificou-se que o revestimento está com a sua aderência prejudicada. (Imagens 47 e 48)

Imagem 47 - Fissuras mapeadas abaixo da abertura da janela. Ensaio de percussão sugeriu falha de aderência do revestimento.

Imagem 48 - Detalhe da imagem anterior.

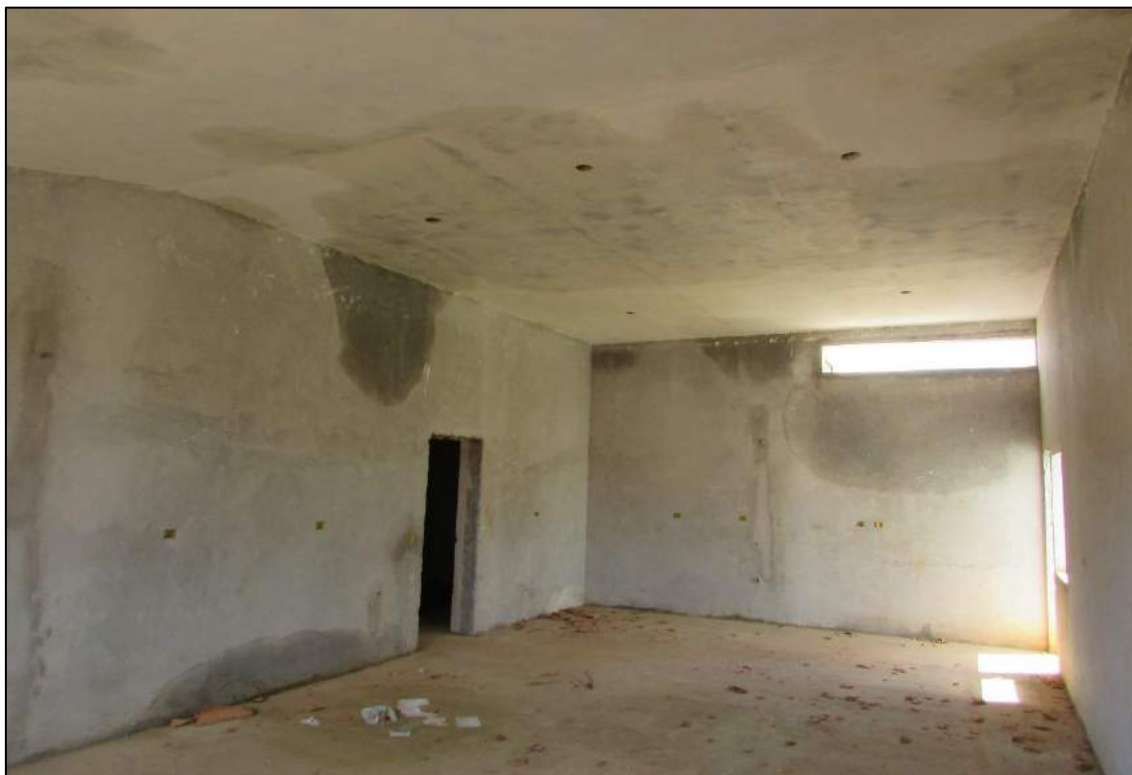
A presença de infiltrações no teto oriundas de falha na estanqueidade da cobertura foi observada. (Imagens 49 e 50)

Imagem 50 - Cozinha. Vista geral. Infiltrações em tetos e paredes.

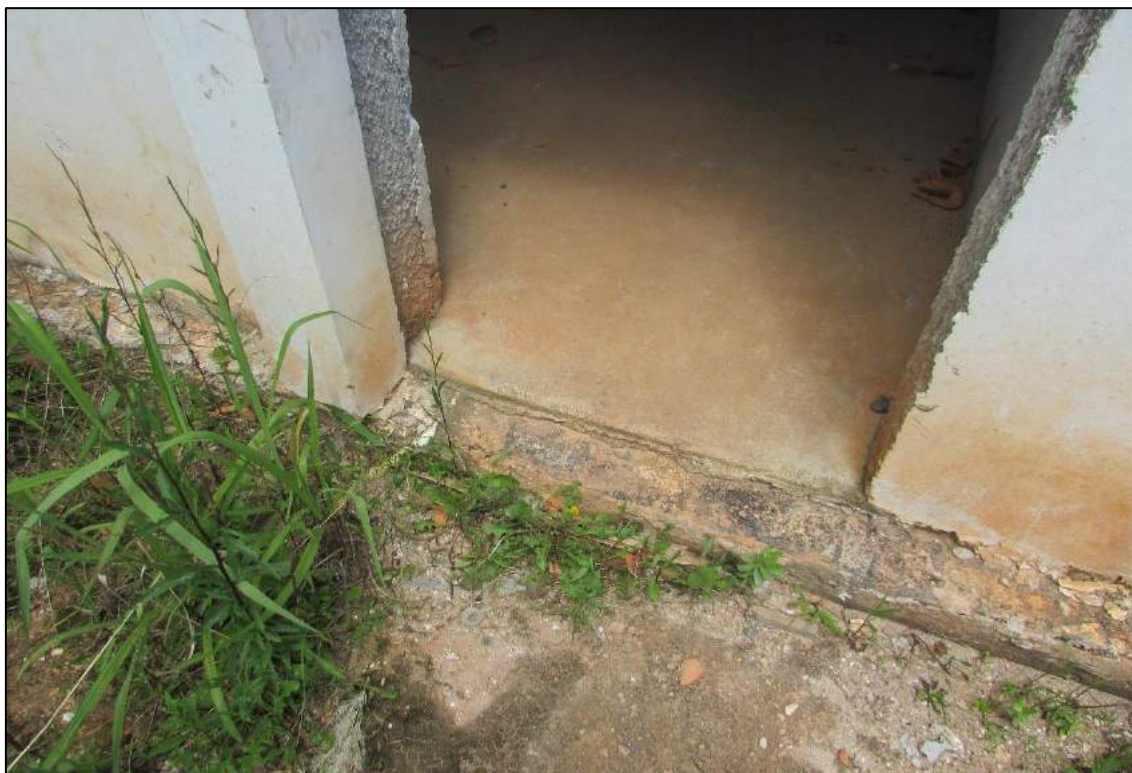
Imagem 51 - Entrada da cozinha. Impermeabilização exposta, sem a presença de proteção mecânica.

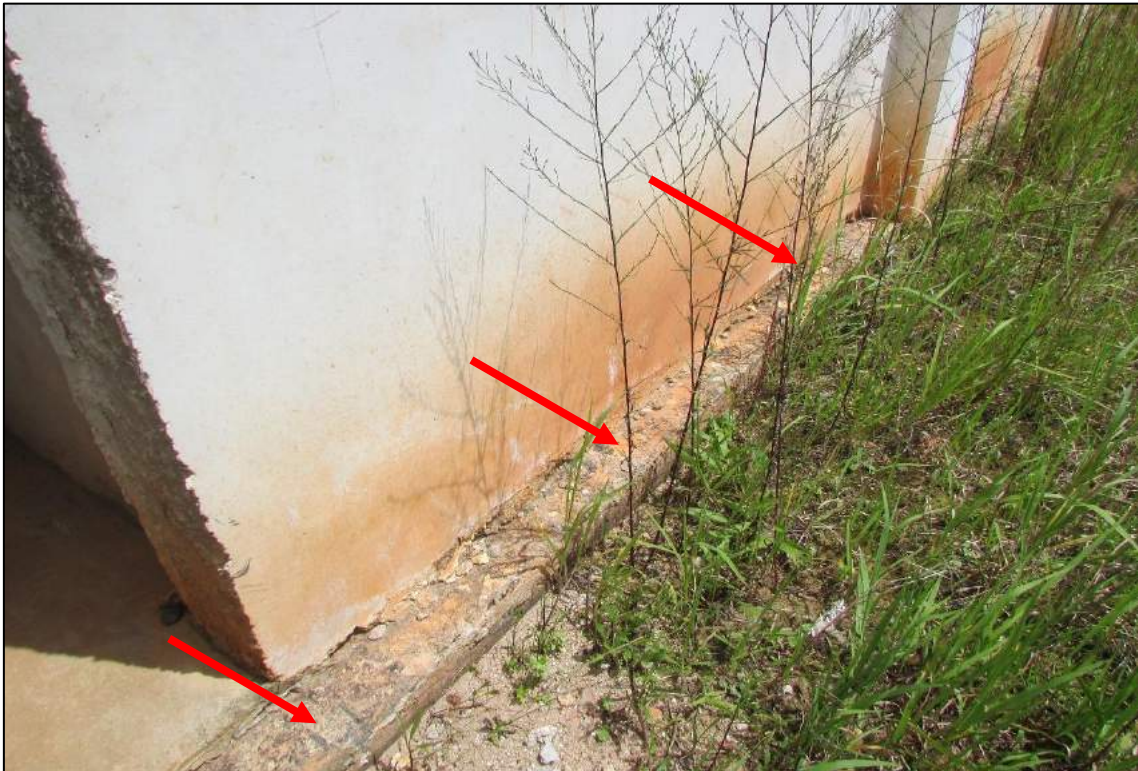
Imagem 52 - Impermeabilização exposta. Sem a presença de proteção mecânica.

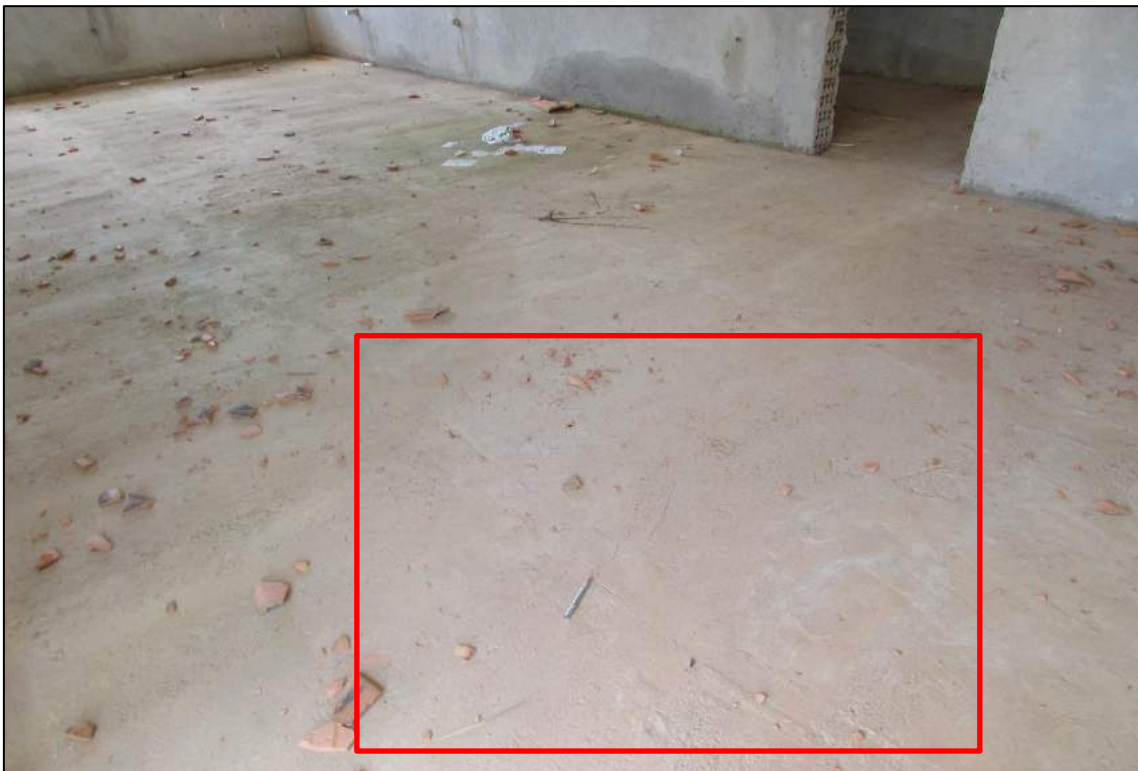
A região central do contrapiso apresenta fissuras geométricas e ao realizar testes de percussão, verificou-se a presença de parte do piso com falha de aderência. (Imagens 53 e 54)

Imagem 53 - Região do contrapiso que está sem a aderência ao substrato.

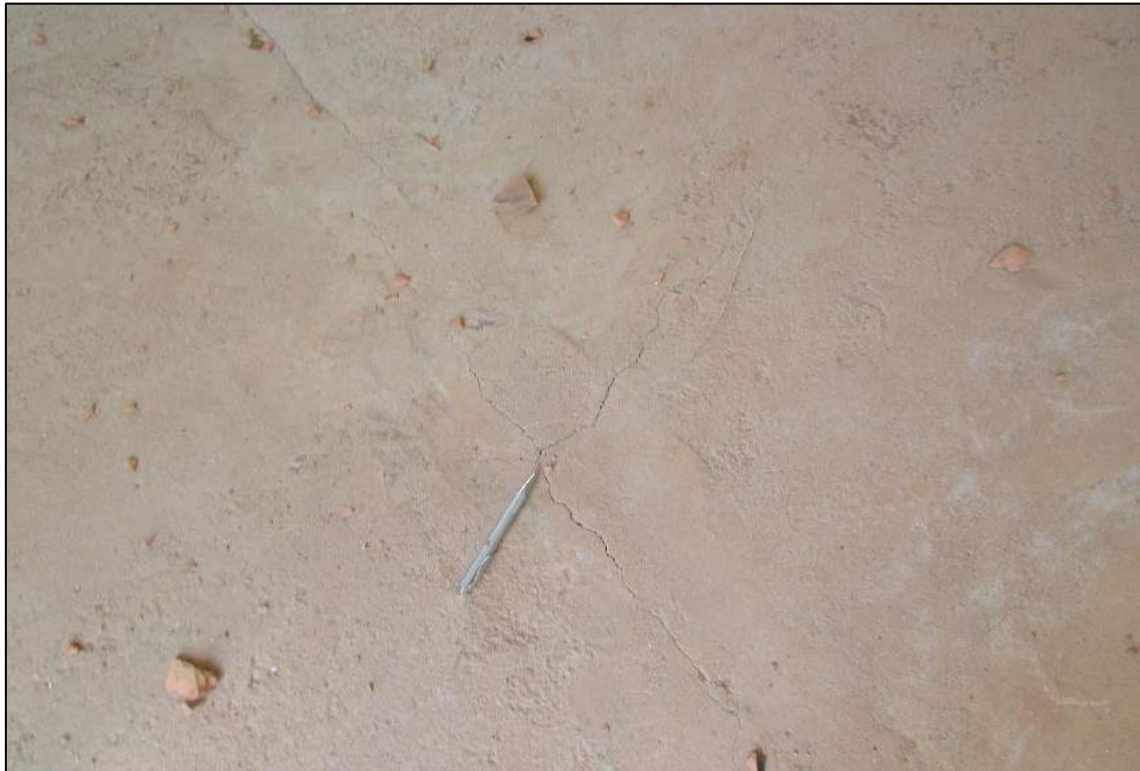
Imagem 54 - Detalhe da imagem anterior.

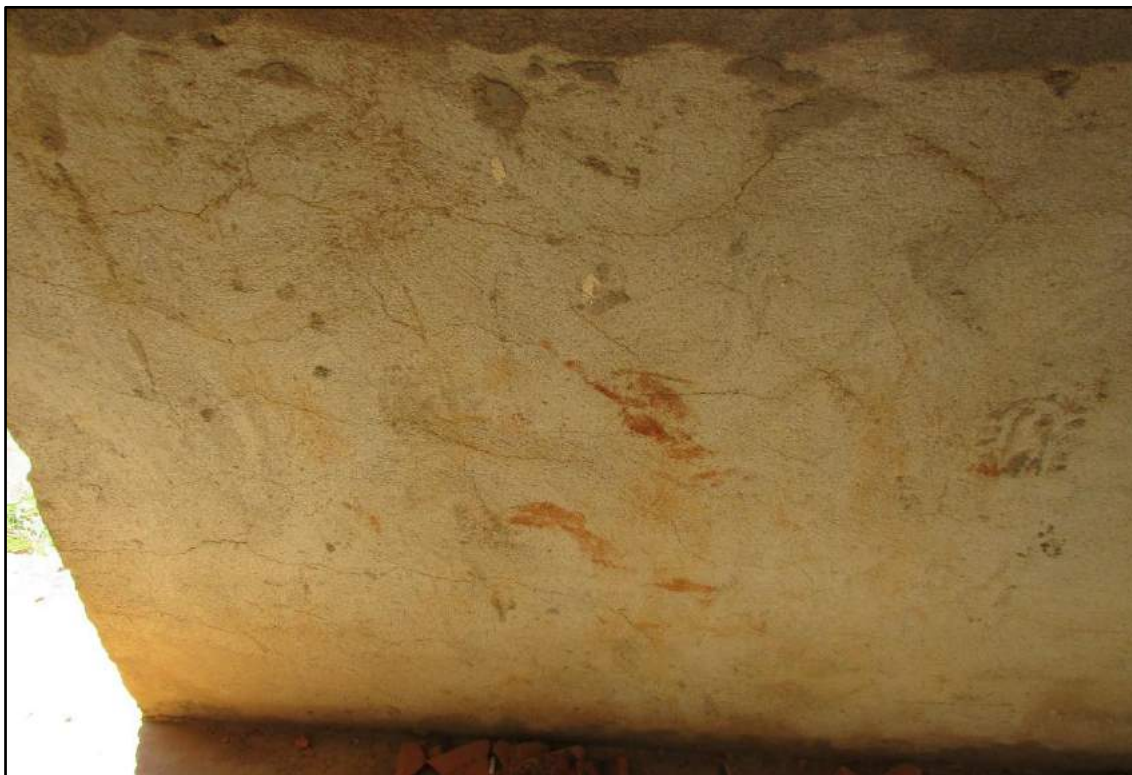
Ademais, cita-se a presença de fissuras mapeadas localizadas abaixo da abertura de uma das janelas, e neste local, ao realizar o teste de percussão, verificou-se que o revestimento apresenta falha de aderência. (Imagens 55 e 56)

Imagem 56 - Detalhe da imagem anterior. Fissuras mapeadas.

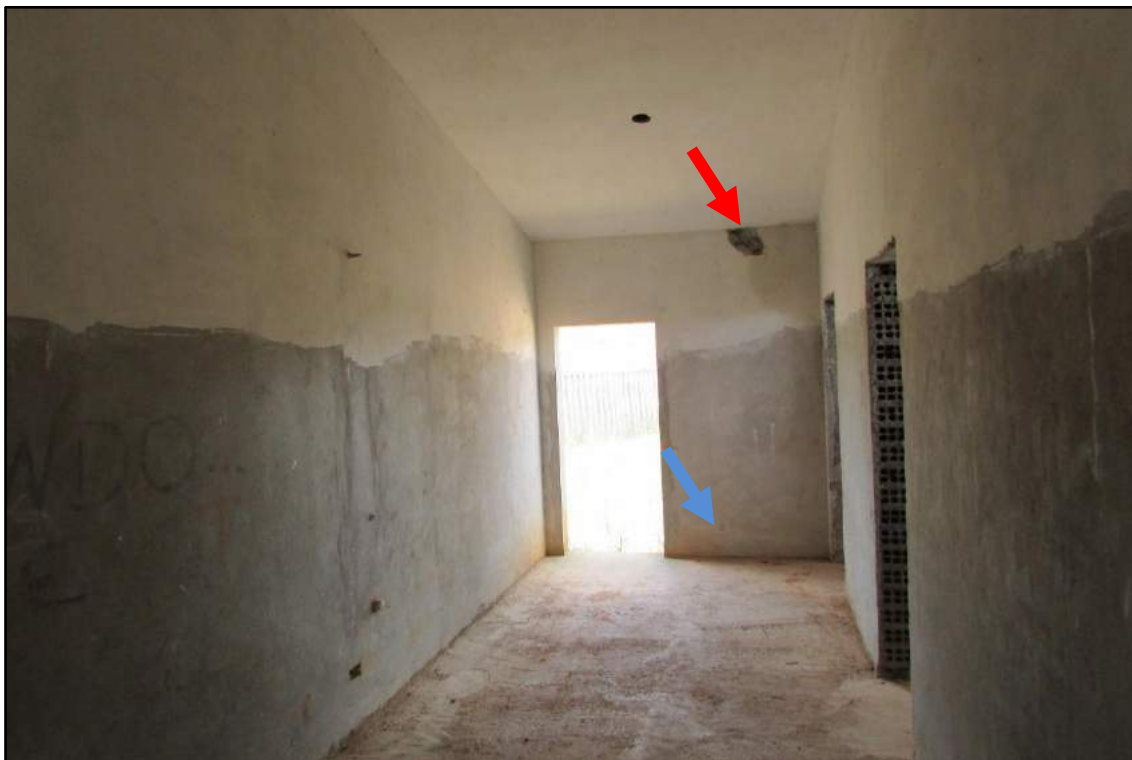
Os pontos de instalação elétrica possuem caixas de passagem e eletrodutos parcialmente de acordo com os projetos apresentados, no entanto, apresentam a falta de uma tomada baixa ao lado da porta de entrada, além do sensor de presença no teto não possuir caixa de PVC. (Imagem 59 e 60)

Imagem 59 – Vista geral. A seta vermelha indica a região sem a caixa de pvc para instalação do ponto do sensor de presença. A seta azul indica a região sem a presença de uma tomada baixa presente no projeto.

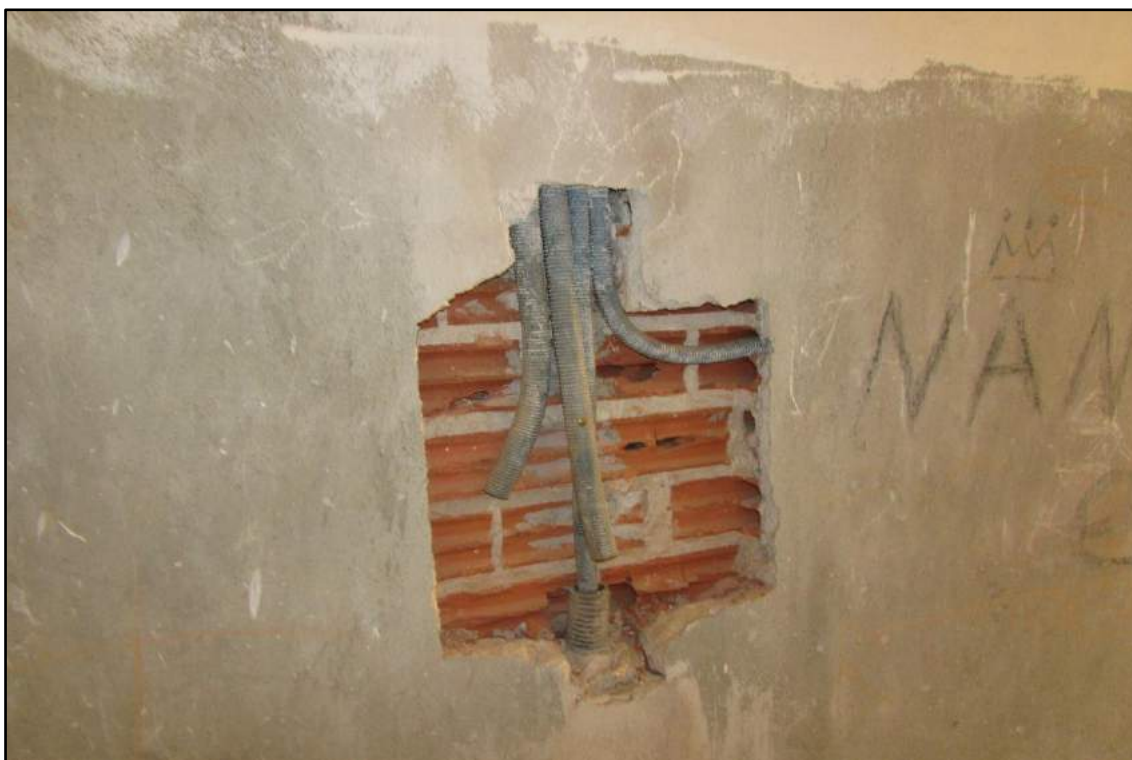
Imagem 60 - Abertura na alvenaria para instalação do quadro de distribuição das instalações elétricas.

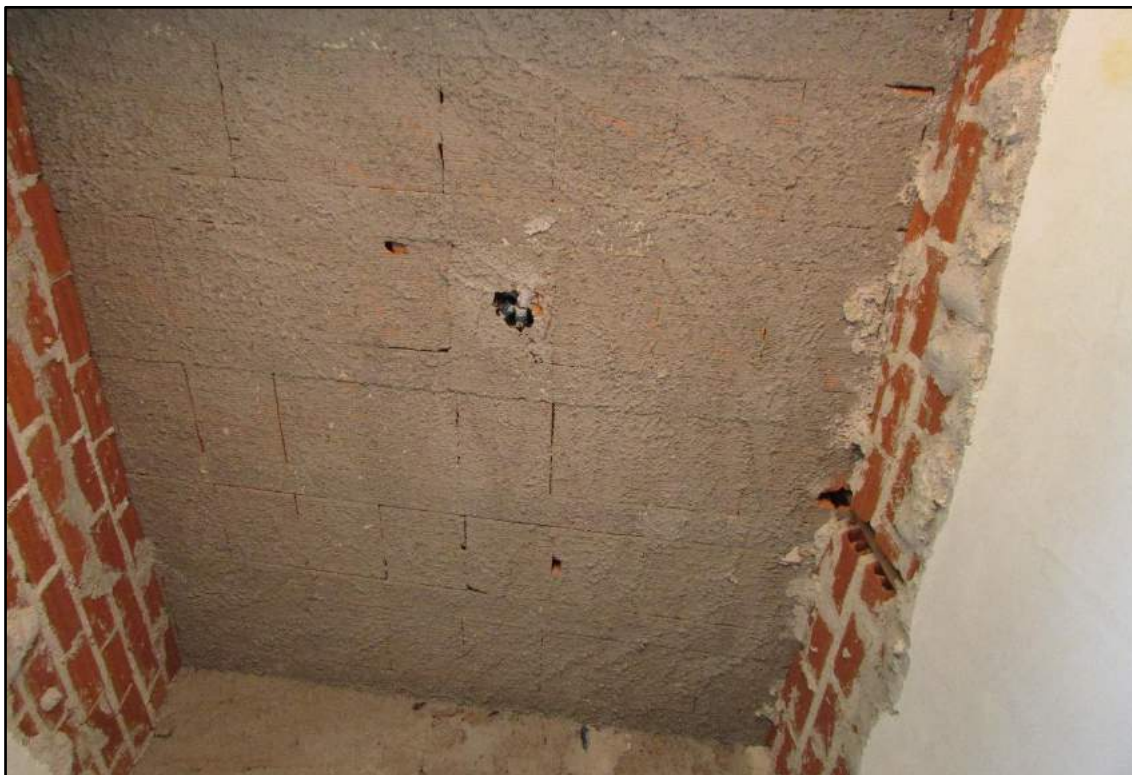
Imagem 67 - IS. Detalhe do revestimento do teto.

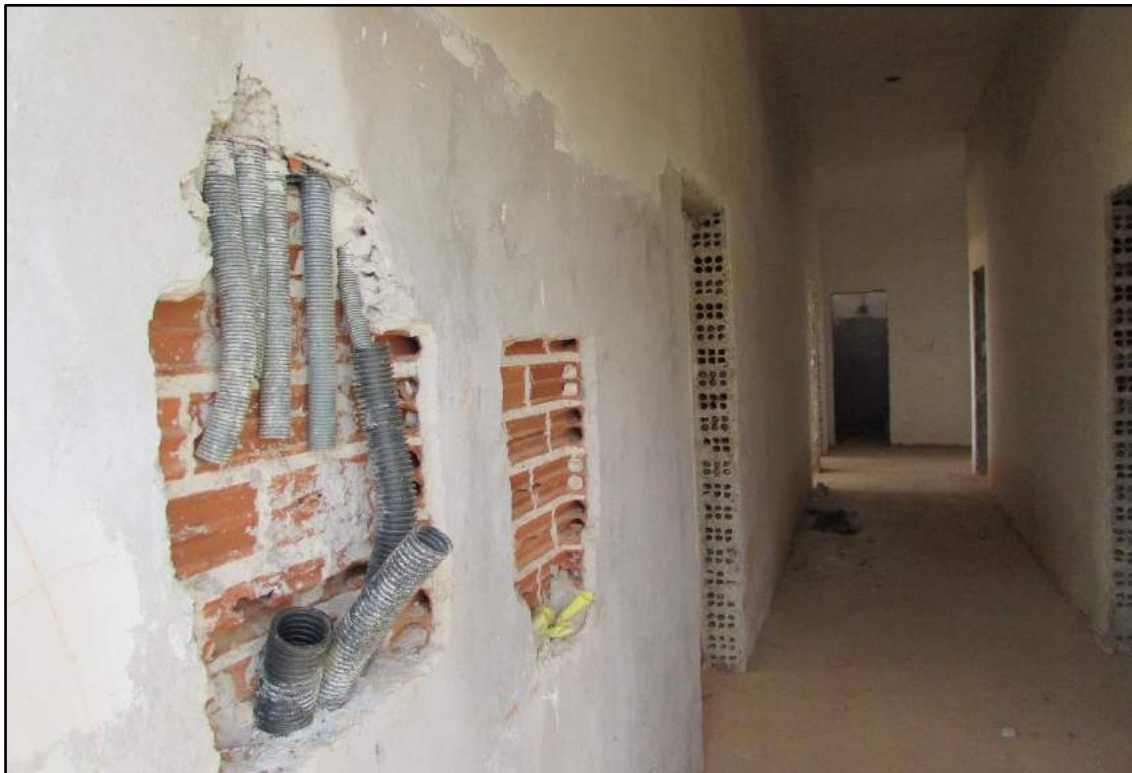
Imagem 72 - Detalhe das aberturas na alvenaria para instalação do QDG de elétrica e do QDP de dados e TV. Alguns eletrodutos do QDP estão amassados.

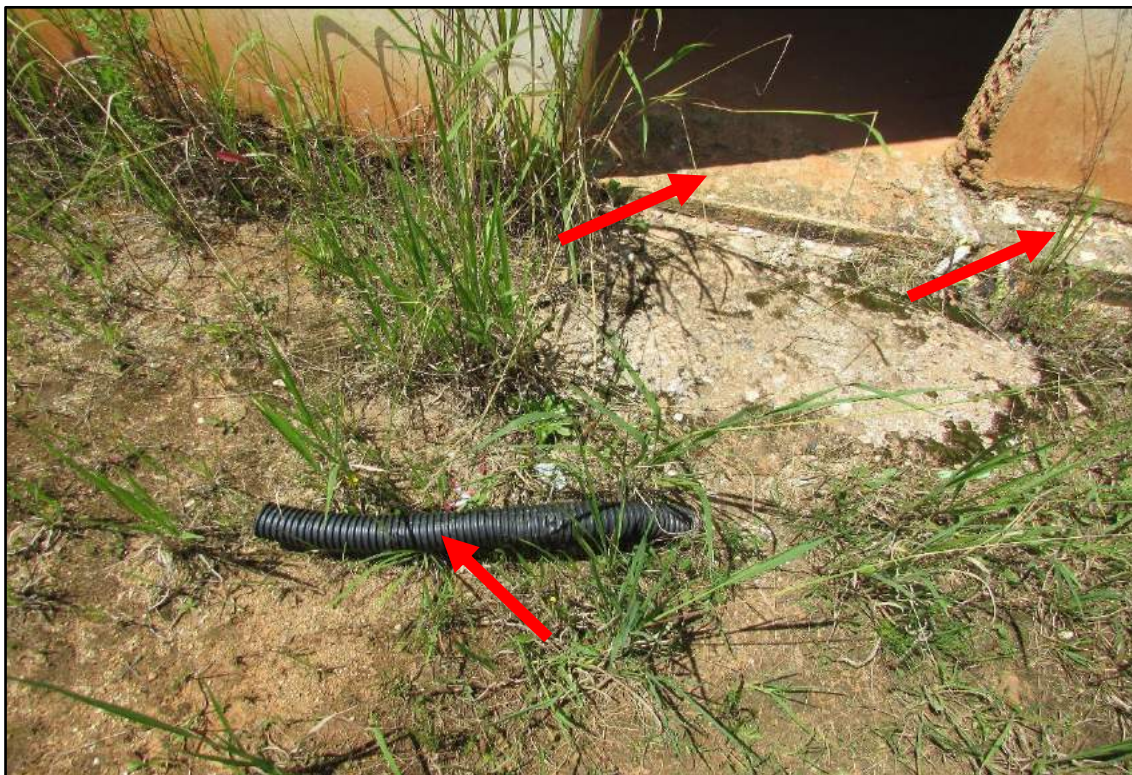
Imagem 74 - Impermeabilização exposta, sem a presença de proteção mecânica. Eletroduto do QDG sem continuidade.

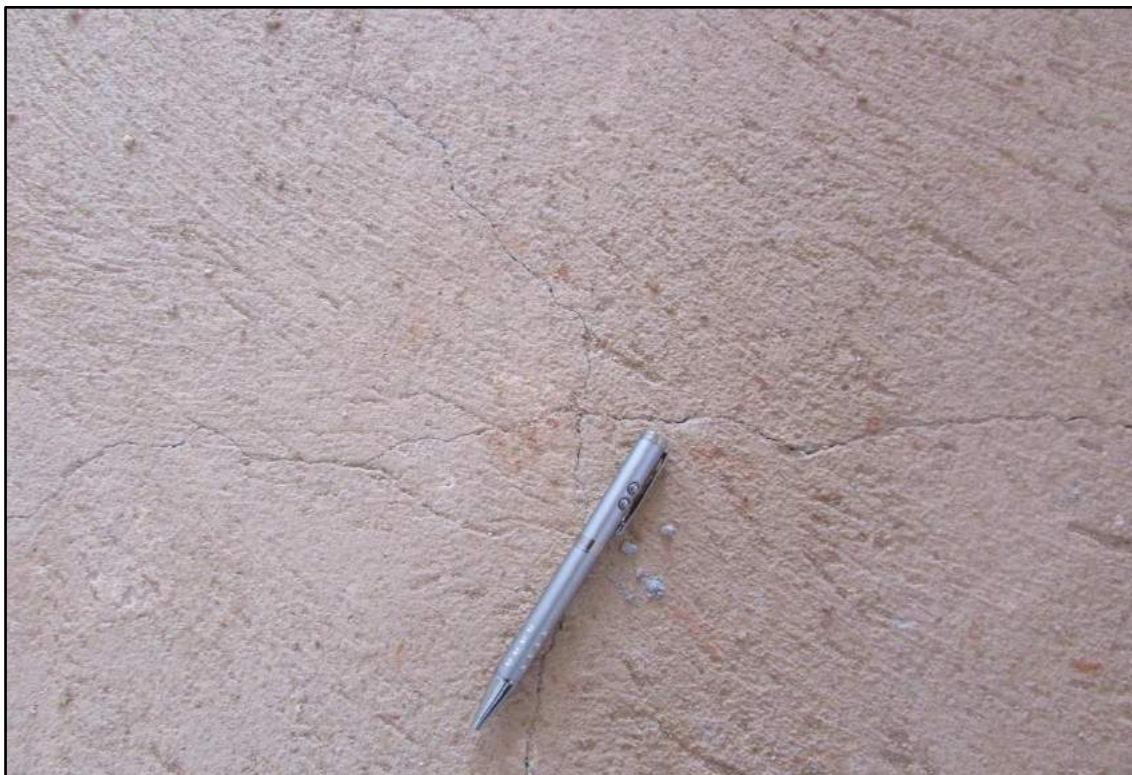
A região em frente aos banheiros apresenta fissuras geométricas no contrapiso.

Vale destacar que ao realizar testes de percussão, verificou-se a presença de parte do piso com falha de aderência. (Imagens 75 e 76)

Imagem 76 - Detalhe da imagem anterior.

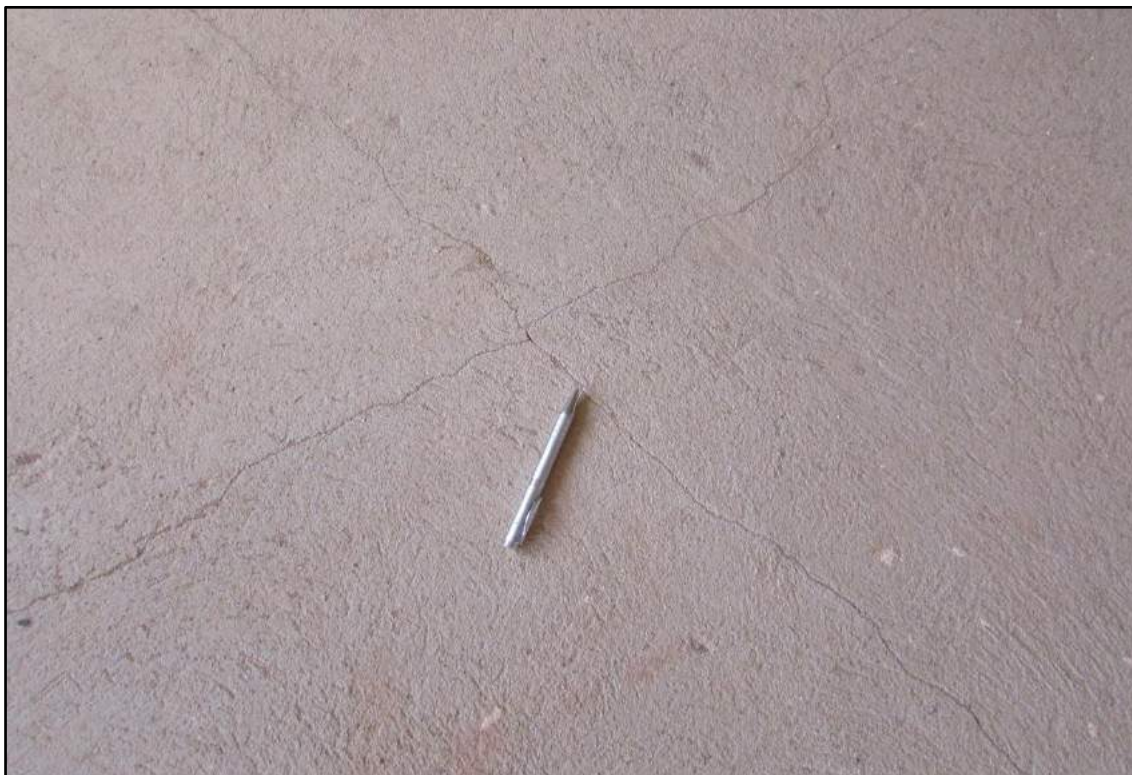
A região central do ambiente apresenta muitas fissuras geométricas no contrapiso, e ao realizar testes de percussão, verificou-se a presença de parte do piso com falha de aderência. (Imagens 82 e 83)

Imagem 83 - Detalhe da imagem anterior.

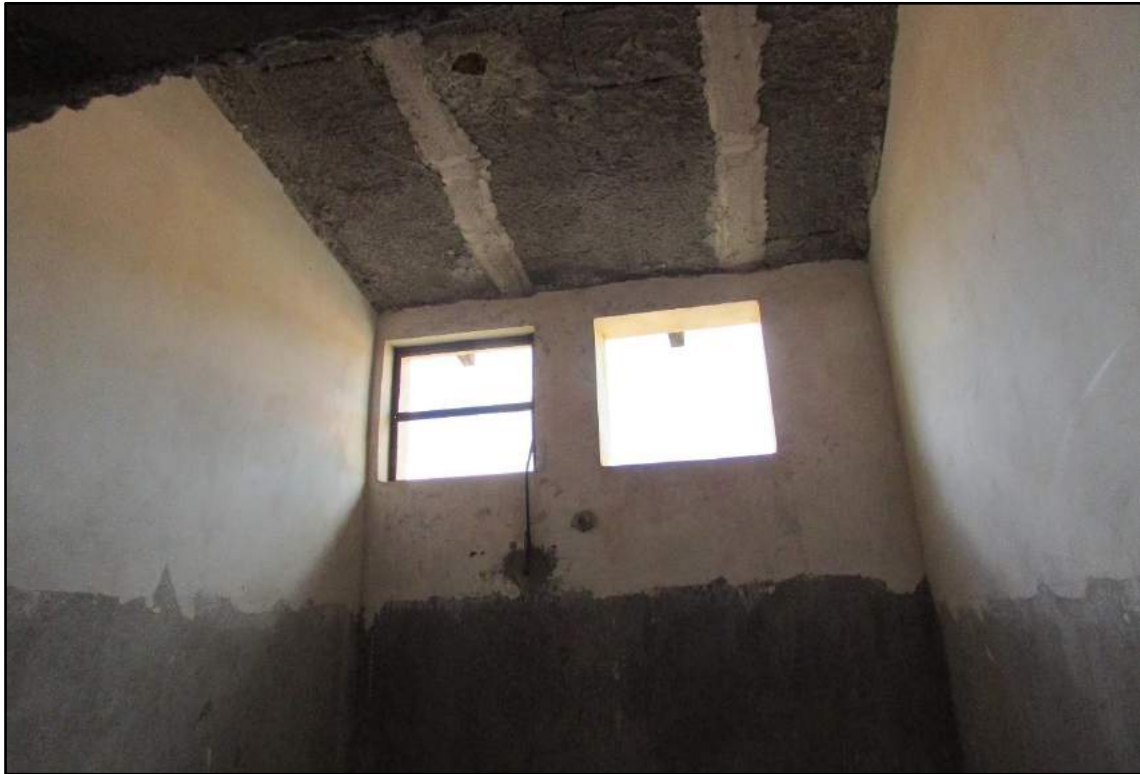
Das duas esquadrias metálicas descritas no projeto, apenas uma está instalada e apresenta pontos de corrosão em seus componentes. (Imagem 86)

Imagem 86 - Detalhe da esquadria instalada.

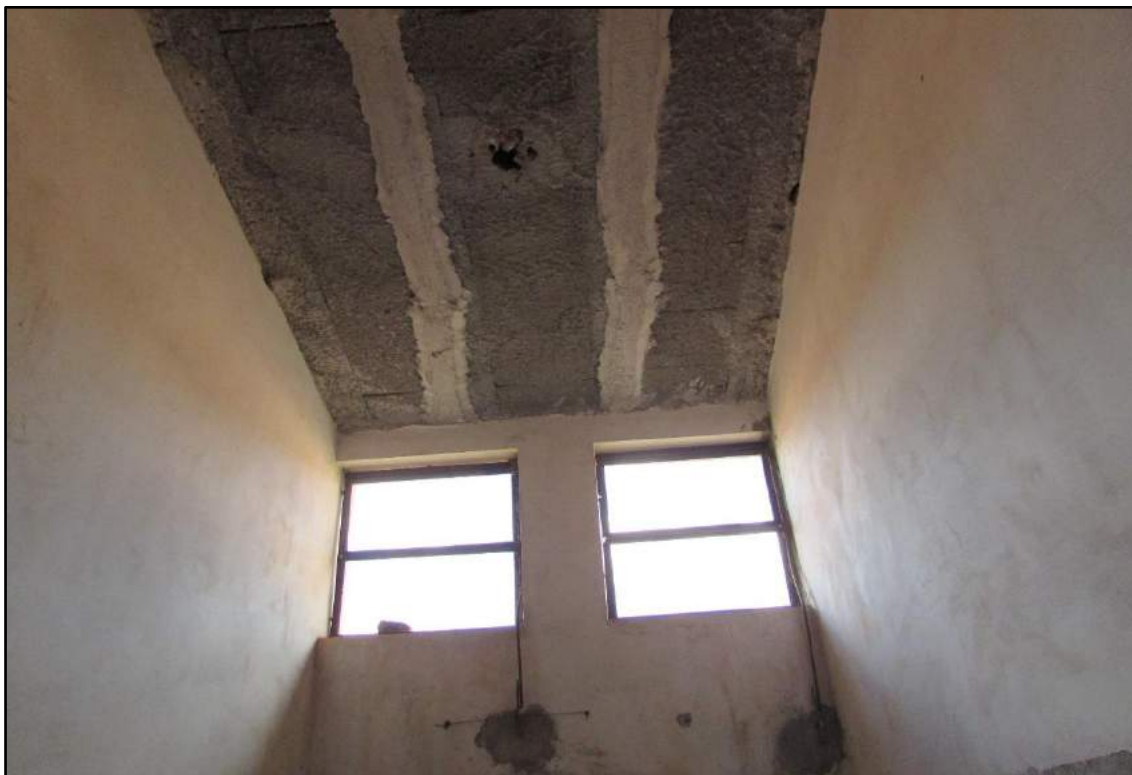
As duas esquadrias metálicas descritas no projeto foram instaladas, no entanto, apresentam pontos de corrosão em seus componentes. (Imagem 89)

Imagem 89 - Vista geral. Detalhe da instalação das esquadrias

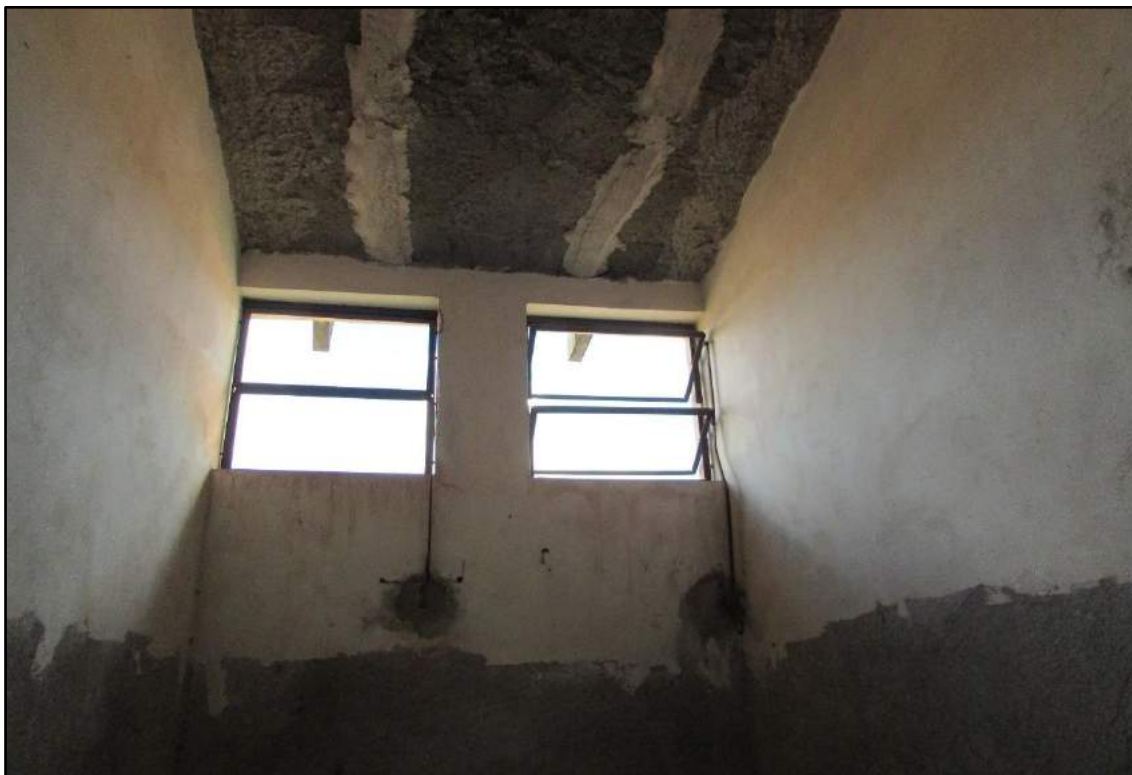
As duas esquadrias metálicas descritas no projeto foram instaladas, no entanto, apresentam pontos de corrosão em seus componentes. (Imagem 92)

Imagem 92 - Vista geral. Detalhe da instalação das esquadrias.

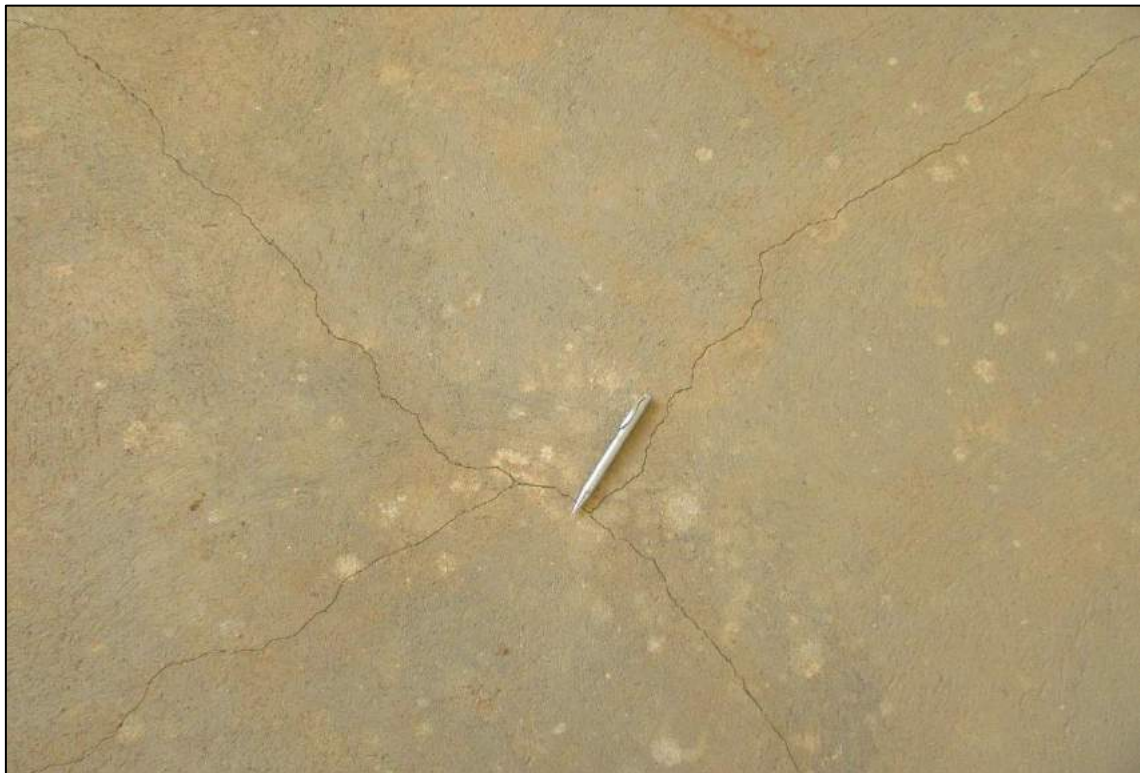
A região central do contrapiso apresenta fissuras geométricas e ao realizar testes de percussão verificou-se uma falha de aderência do piso. (Imagens 95 e 96)

Imagem 96 - Detalhe da imagem anterior.

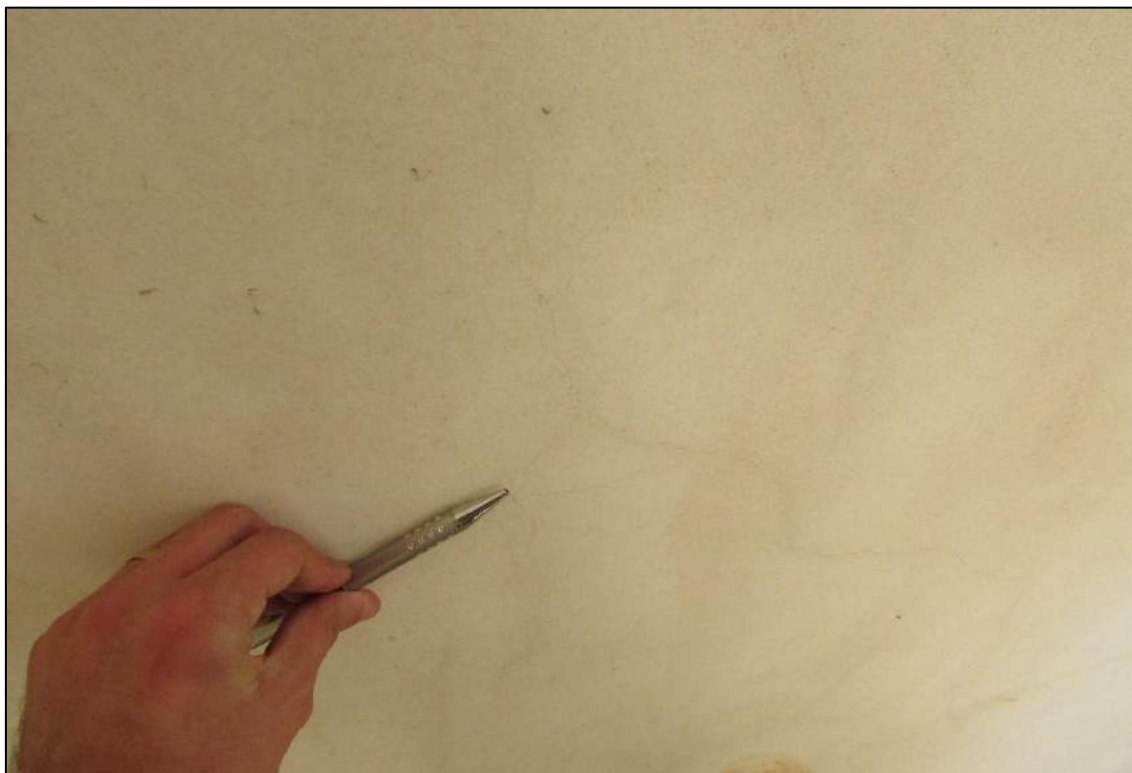
Ademais, a presença de fissuras mapeadas localizadas em uma das paredes foi verificada, e ao realizar o teste de percussão, observou-se que o revestimento encontra-se aderido ao substrato. (Imagens 97 e 98)

Imagem 98 - Detalhe da imagem anterior.
