**FB Laudos
de Engenharia**

**PARECER TÉCNICO
AVALIAÇÃO DE OBRA PARADA**

PREFEITURA DE CONTENDA

O presente parecer tem o objetivo de registrar e avaliar tecnicamente os sistemas construtivos executados na obra da escola municipal no Conjunto Itaperubá.

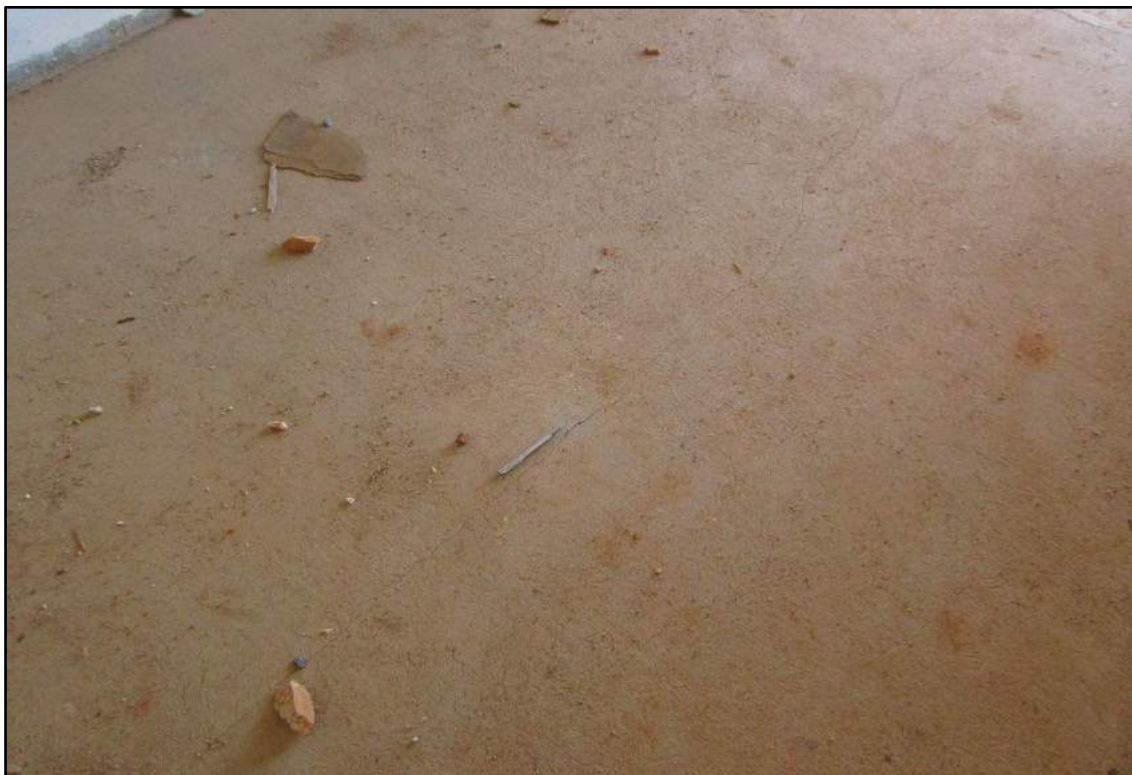
A região central do contrapiso apresenta fissuras geométricas e ao realizar testes de percussão, não verificou-se a presença de falha de aderência do revestimento. (Imagem 107)

Imagem 107 - Fissura no contrapiso.

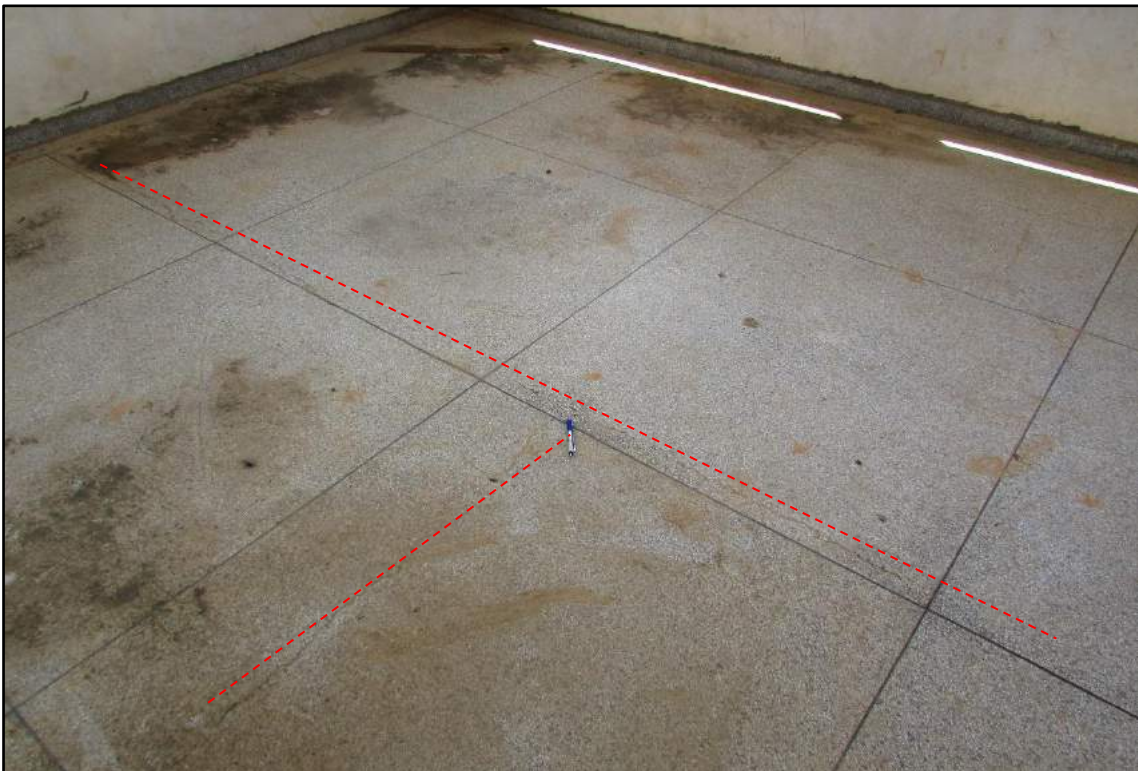
Muitas fissuras longitudinais e transversais no piso foram verificadas. (Imagem 110)

Imagem 110 - Fissuras no piso. (Aberturas média de 0,5mm)

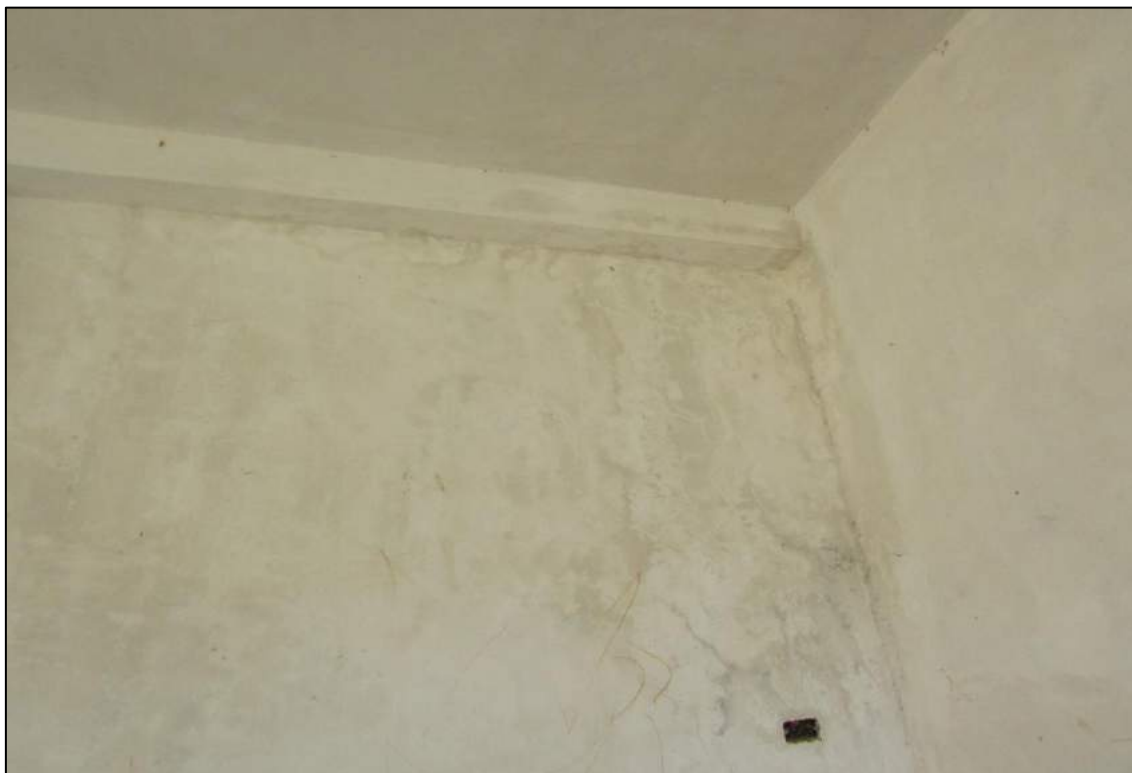
Ademais, cita-se a presença de uma infiltração no teto oriunda de uma possível inexistência de rufo na parede externa. (Imagem 111)

Imagem 111 - Infiltração na parede e teto.

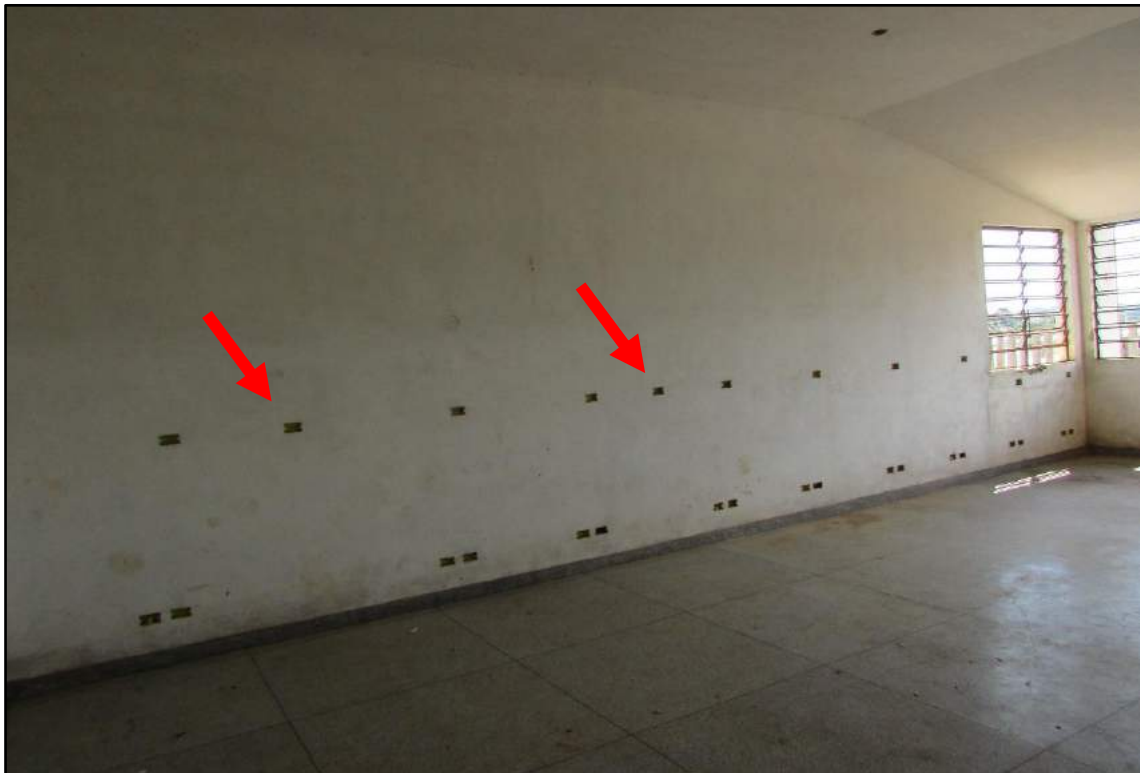
Imagem 113 - As setas vermelhas indicam os pontos elétricos adicionais em relação ao projeto.

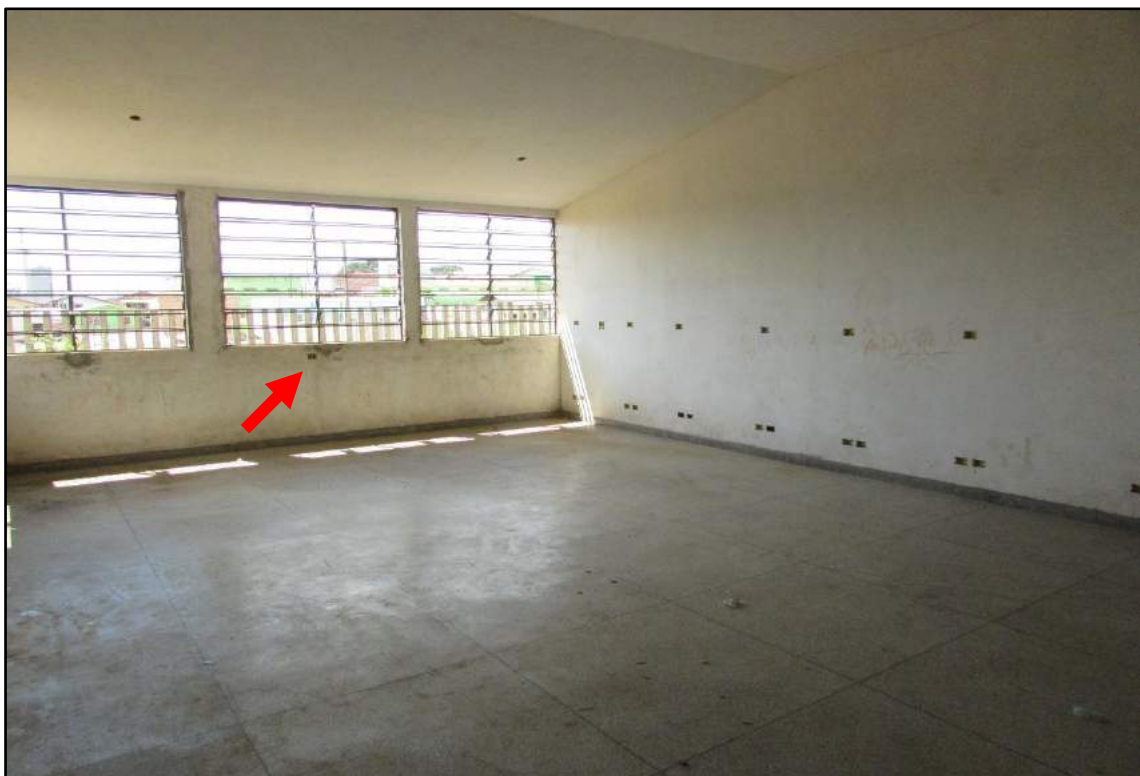
Imagem 114 - Vista geral. Seta vermelha indica ponto elétrico fora da altura prevista em projeto devido a presença das esquadrias.

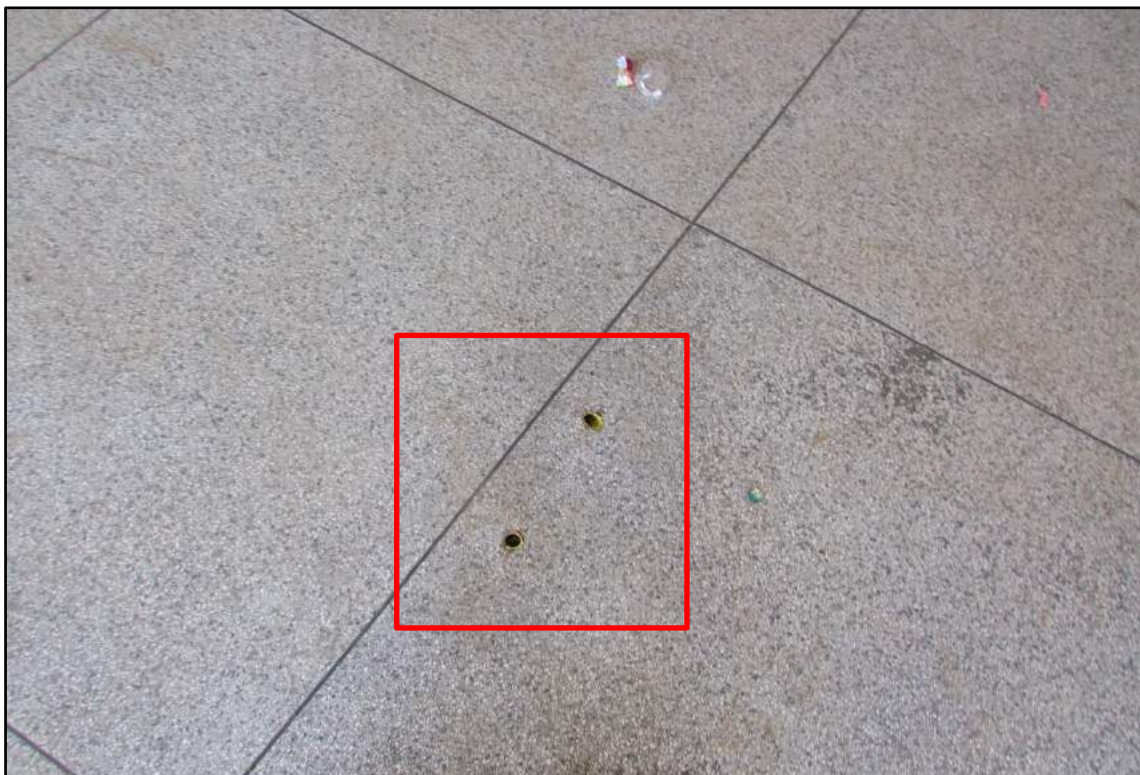
Imagem 116 - Detalhe dos eletrodutos para instalação das tomadas na parte central da sala. Sem a presença de caixas de pvc.

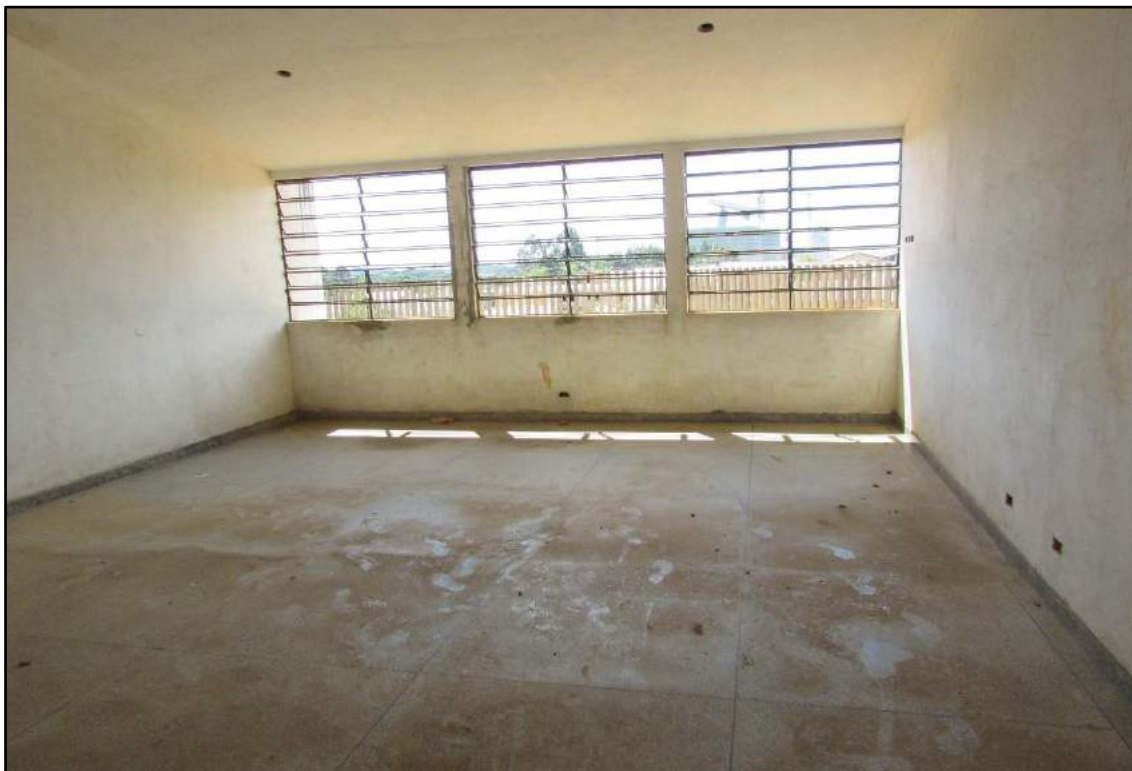
Imagem 123 - Vista geral.

As quatro esquadrias metálicas descritas no projeto estão instaladas e apresentam elevada corrosão em seus componentes.

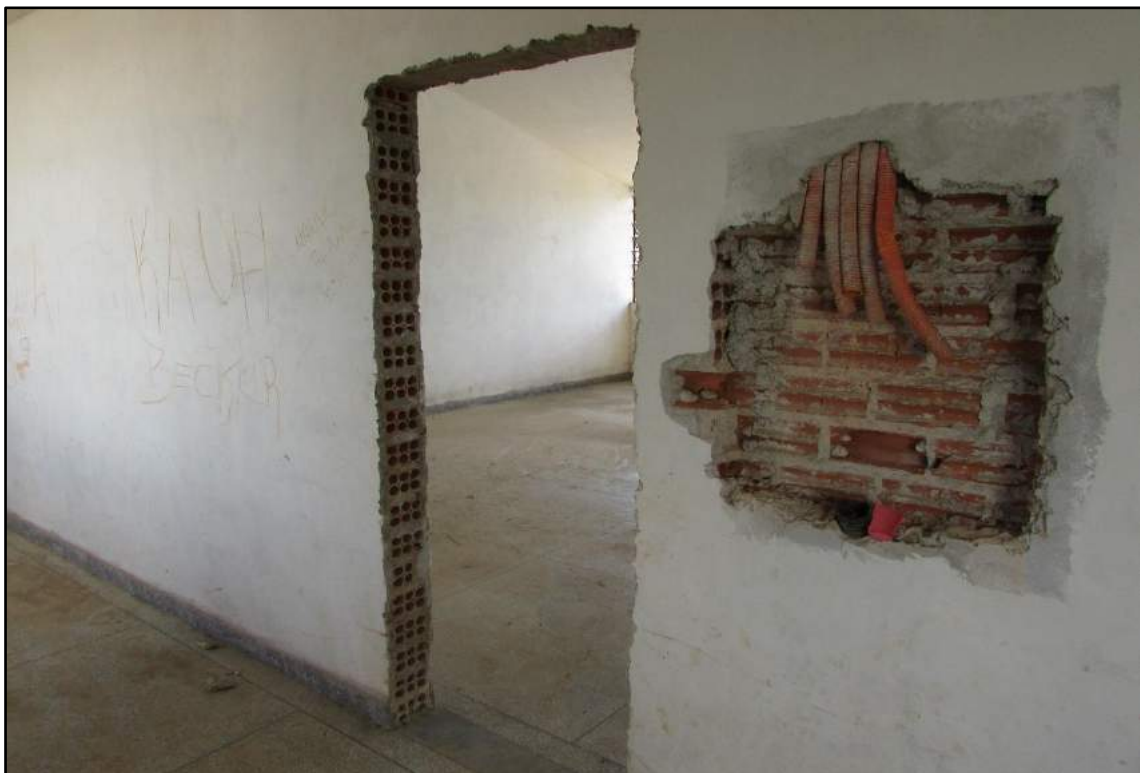
Imagem 127 - Detalhe da abertura da alvenaria para instalação do quadro de distribuição de rede elétrica.

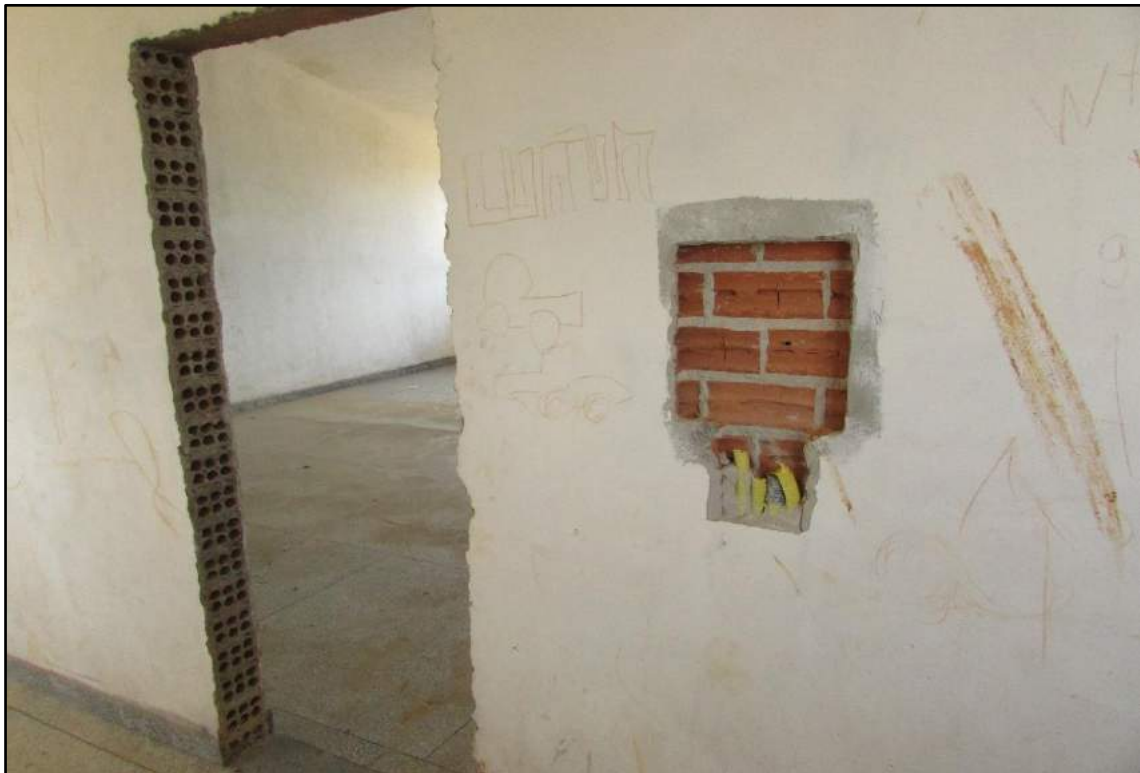
Imagem 128 - Detalhe da abertura na alvenaria para instalação do quadro de distribuição de rede e tv.

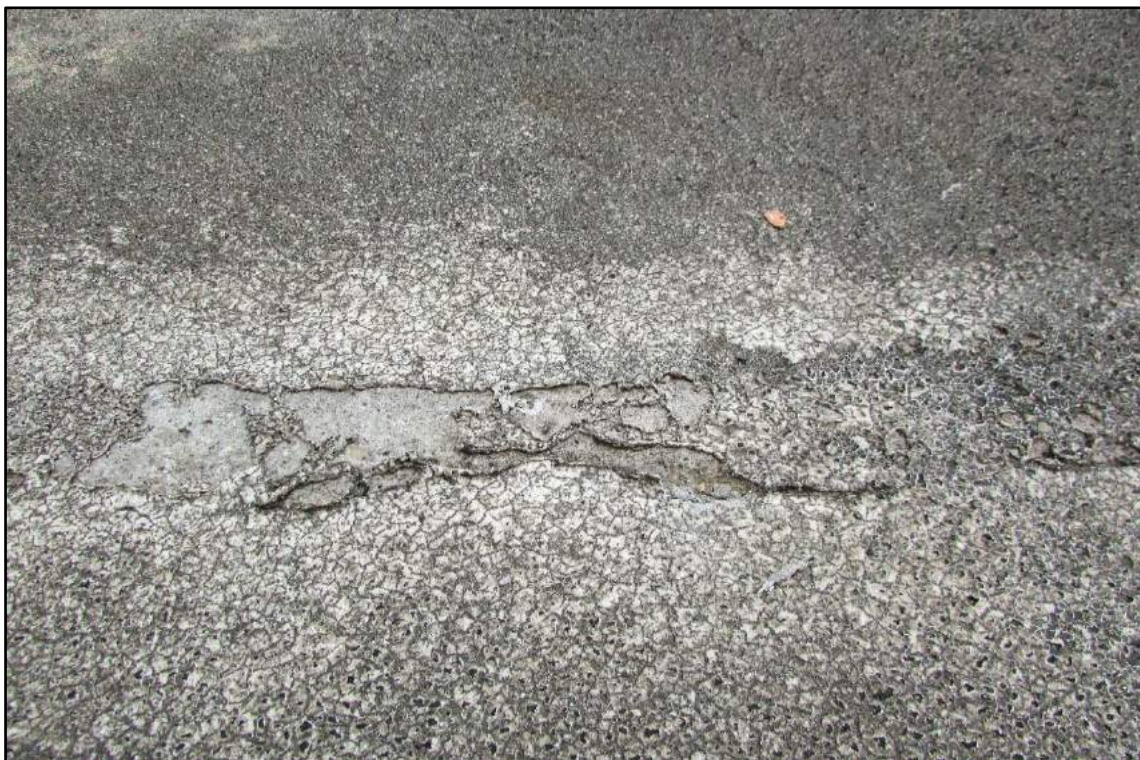
Por fim, foi possível verificar na superfície da laje de cobertura da circulação esquerda a presença de um descolamento de material elástico, similar a impermeabilizantes elastoméricos. (Imagem 140)

Imagem 140 - Laje da circulação esquerda. Desplacamento de possível material impermeabilizante

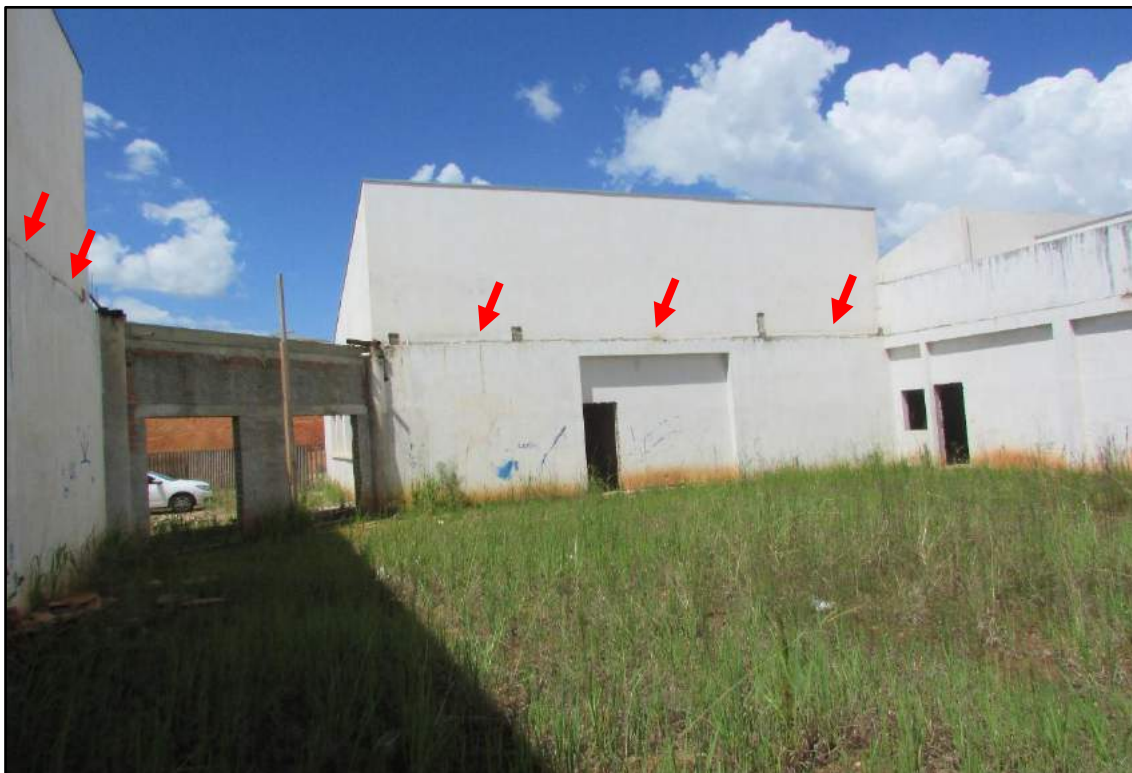
Vale ainda ressaltar que a falta de rufos no topo de alvenarias, causou infiltrações nos ambientes internos. (Imagens 141, 142 e 144)

Imagem 141 - Vista geral. As setas vermelhas indicam as regiões sem rufo que facilitam infiltrações para os ambientes internos.

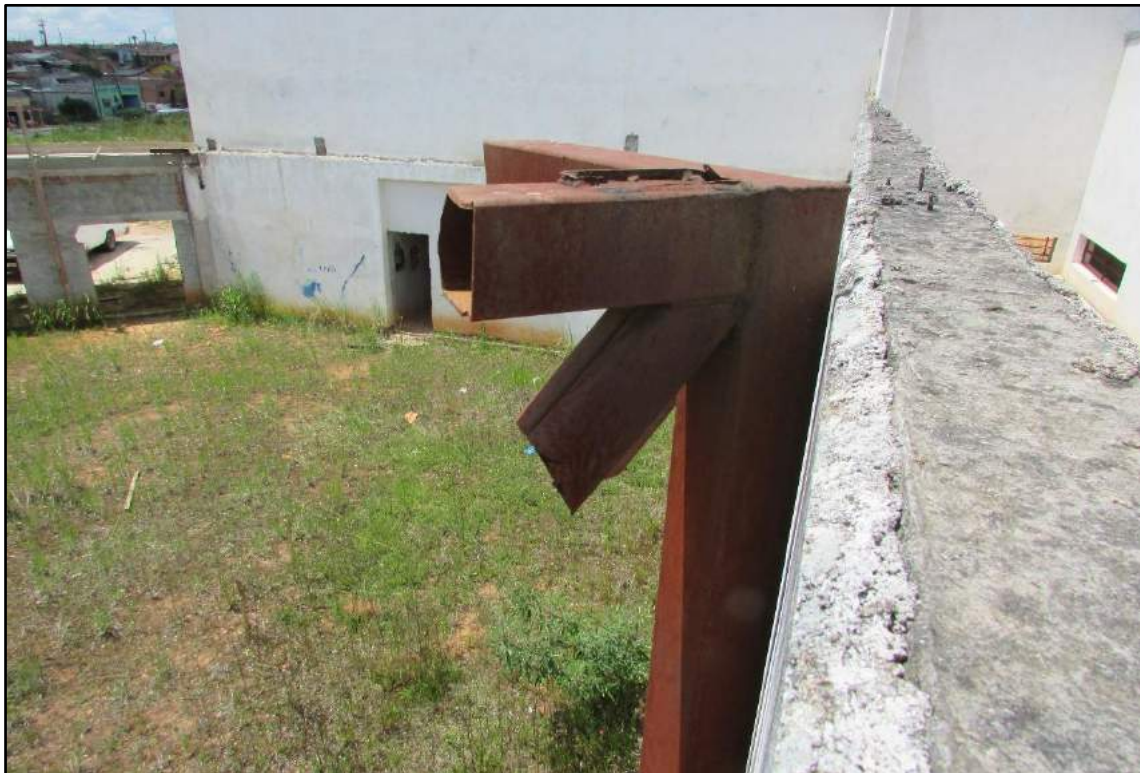
De acordo com informações, a cobertura metálica do local foi executada e removida logo após a paralisação das atividades, sendo que apenas uma pequena parte da estrutura metálica, fixadas a estrutura de concreto foi mantida. Entretanto, tais estruturas se encontram com alto grau de deterioração devido a corrosão. (Imagem 143)

Imagem 143 - Detalhe da estrutura metálica da cobertura.

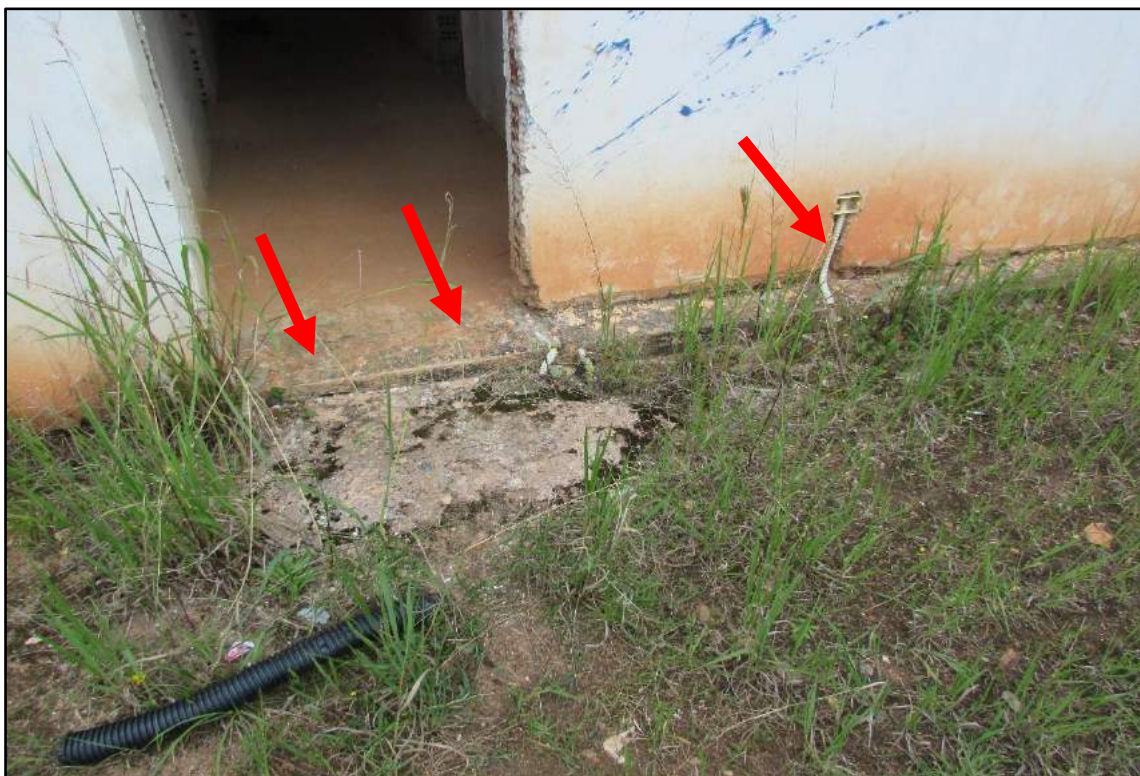
Conforme citado anteriormente, algumas das impermeabilizações de vigas baldrame estão expostas sem as devidas proteções mecânicas.

Ademais, no memorial descritivo da obra, a impermeabilização deveria ter sido realizada com emulsão asfáltica e posterior aplicação de manta asfáltica 3mm, entretanto, verificou-se apenas a utilização da emulsão asfáltica no local. (Imagem 146)

Imagem 146 - Detalhe da impermeabilização exposta e eletroduto corrugado amarelo.

- Remoção dos resíduos de argamassa e sujidades presentes sobre a impermeabilização;
- Aplicação de duas demãos cruzadas de emulsão asfáltica (Ref. Igol Sika);
- Aplicação de manta asfáltica 3mm;
- Realização de camada separadora e proteção mecânica.

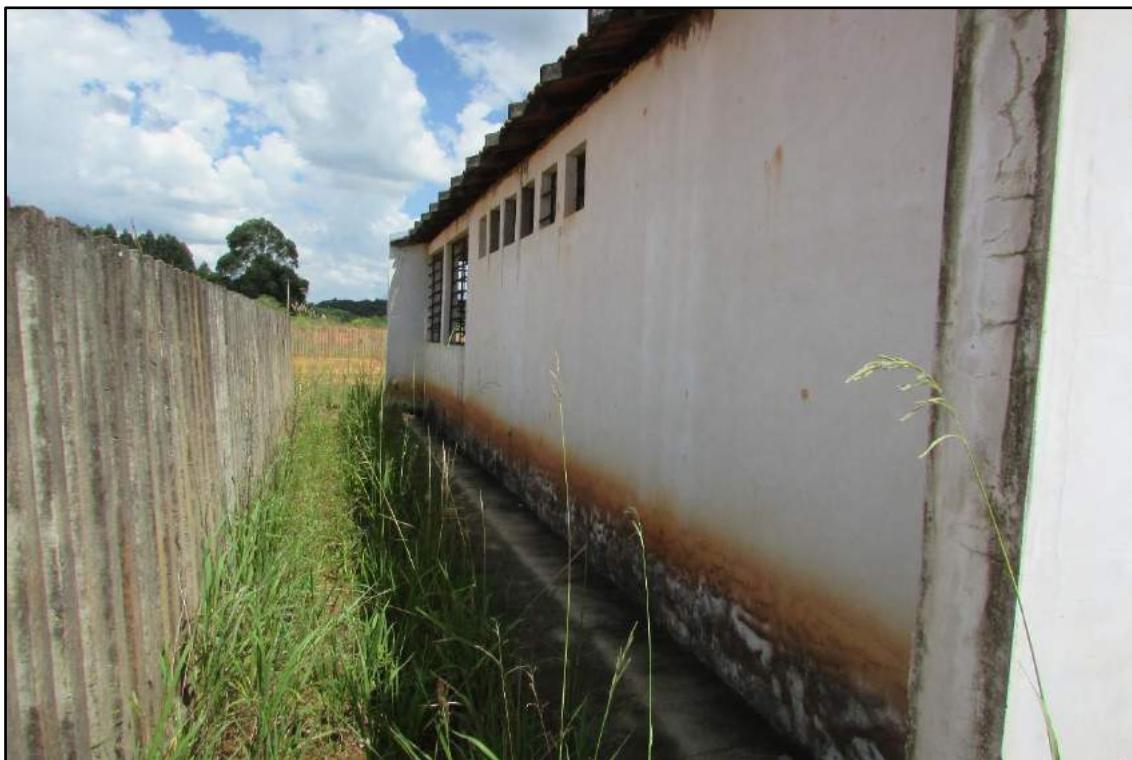
Imagem 149 - Fachada da sala da direção e sala de professores. Detalhe dos caibros danificados. Presença de fissuras no revestimento da parede próximo a calçada.

- Tratamento e reforço das extremidades dos caibros deteriorados pela umidade;
- Substituição do último ripamento;
- Colocação da última fiada de telhas.

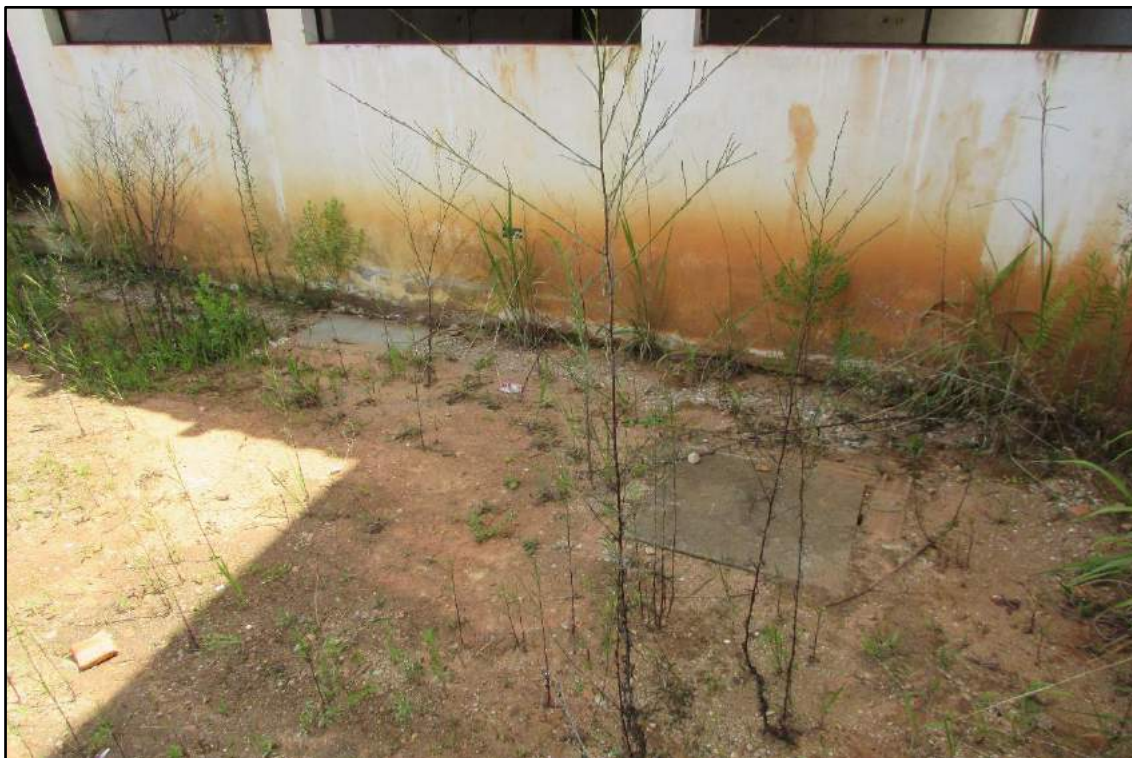
Imagem 150 - Região posterior a cozinha. Detalhe da caixa de gordura e caixa de passagem.

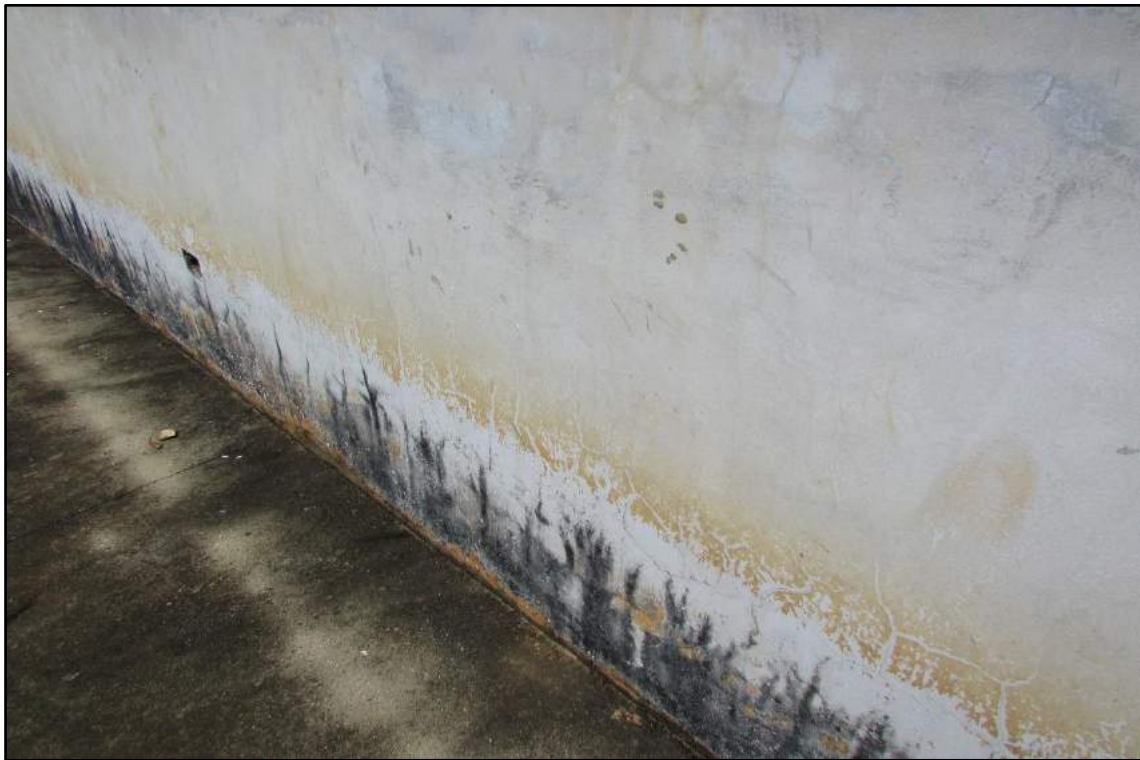
E ainda, vale destacar que os revestimentos nas partes inferiores das paredes, próximo ao encontro das calçadas executadas, apresentam fissuração elevada, permitindo a entrada de água por capilaridade nas bases das alvenarias dos ambientes internos (vide ensaios de medição de umidade realizados no local).

Imagem 158 - Detalhe do revestimento fissurado na base da parede. Fundos da sala de aula 2.

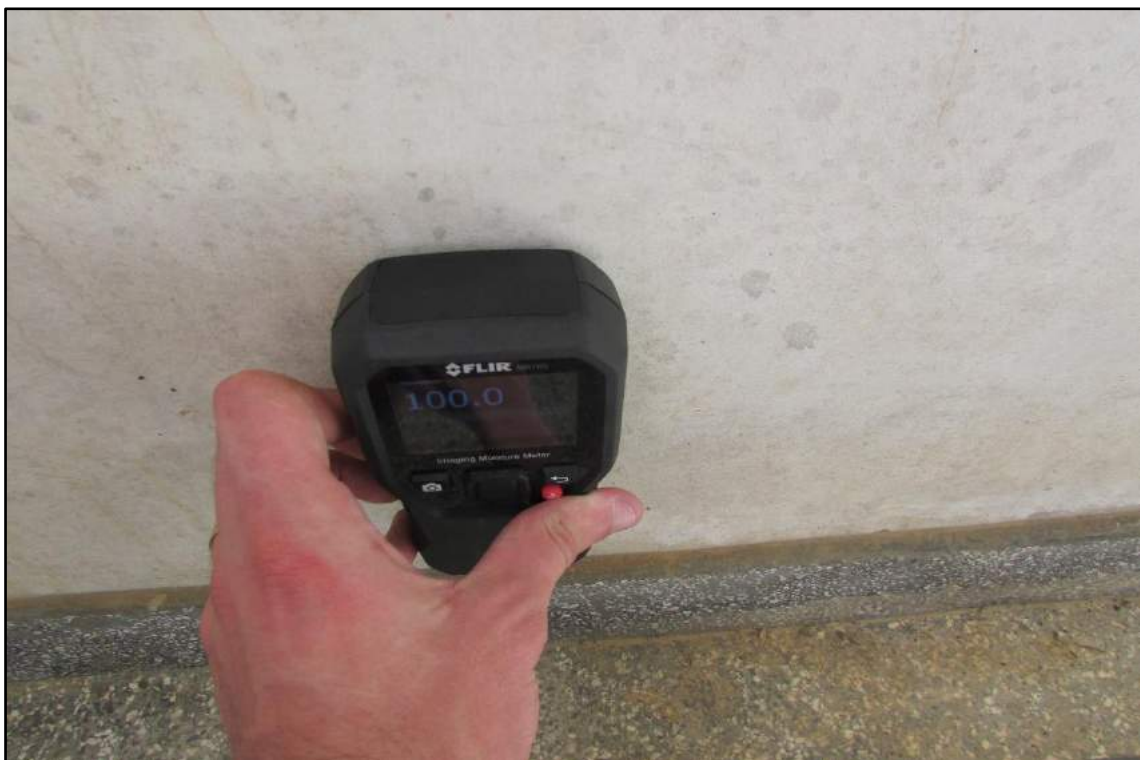
Imagem 159 - Teste de umidade no revestimento interno da sala de aula 2. Visor indica teor de umidade superficial 100 em uma escala de 0 a 100.

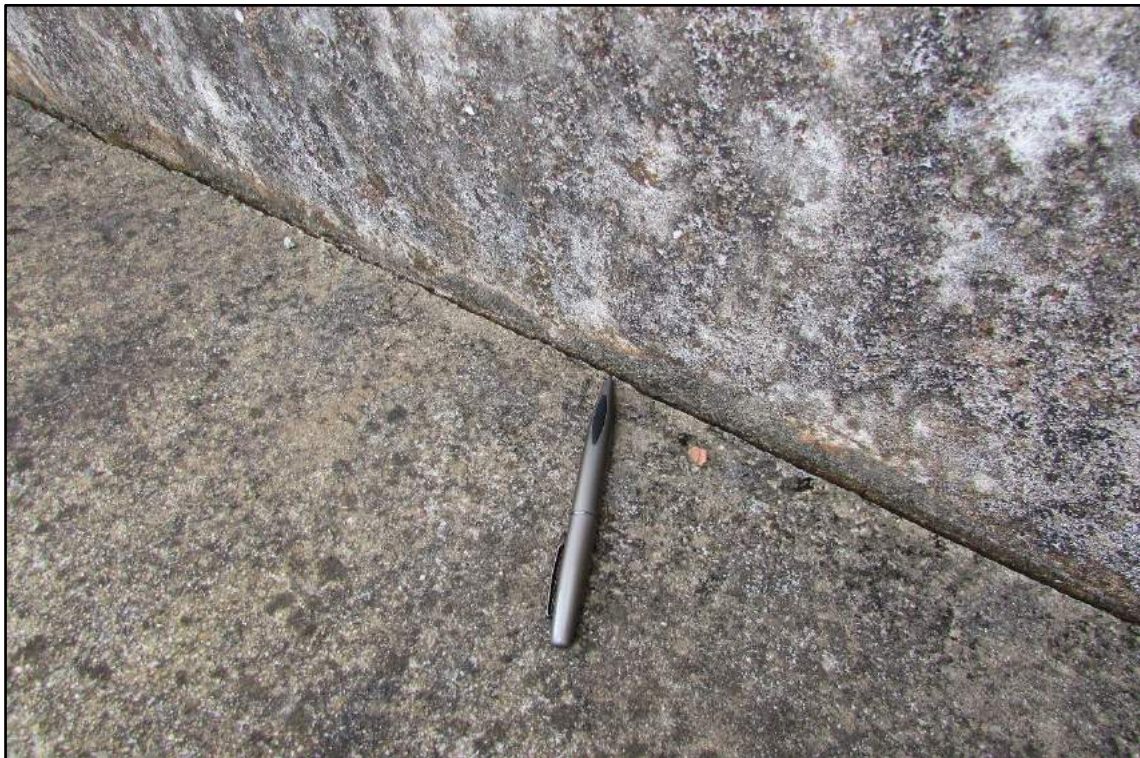
Imagem 160 - Detalhe do encontro entre a calçada e a parede dos fundos da sala de aula 2. Falta de vedação da junta de dessolidarização.

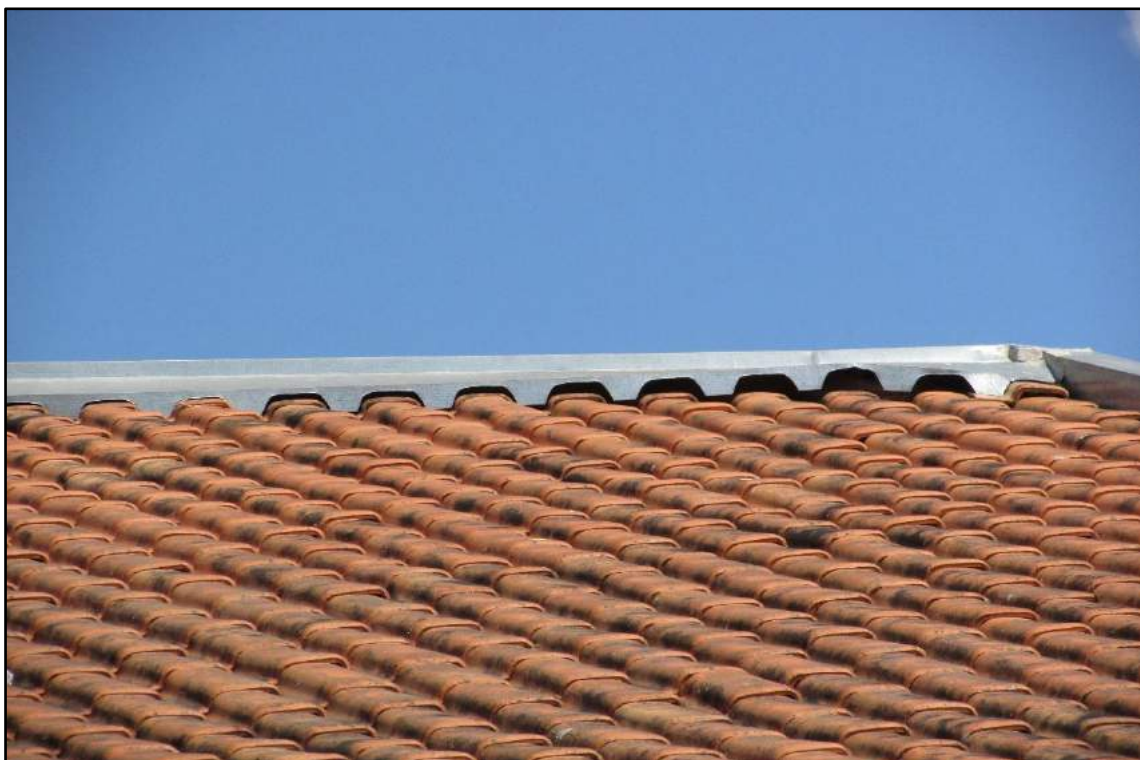
desalinhadas que permitem a infiltrações de água pluvial. (Imagens 161 e 162)

Imagem 161 - Detalhe do rufo amassado. Sala de informática.

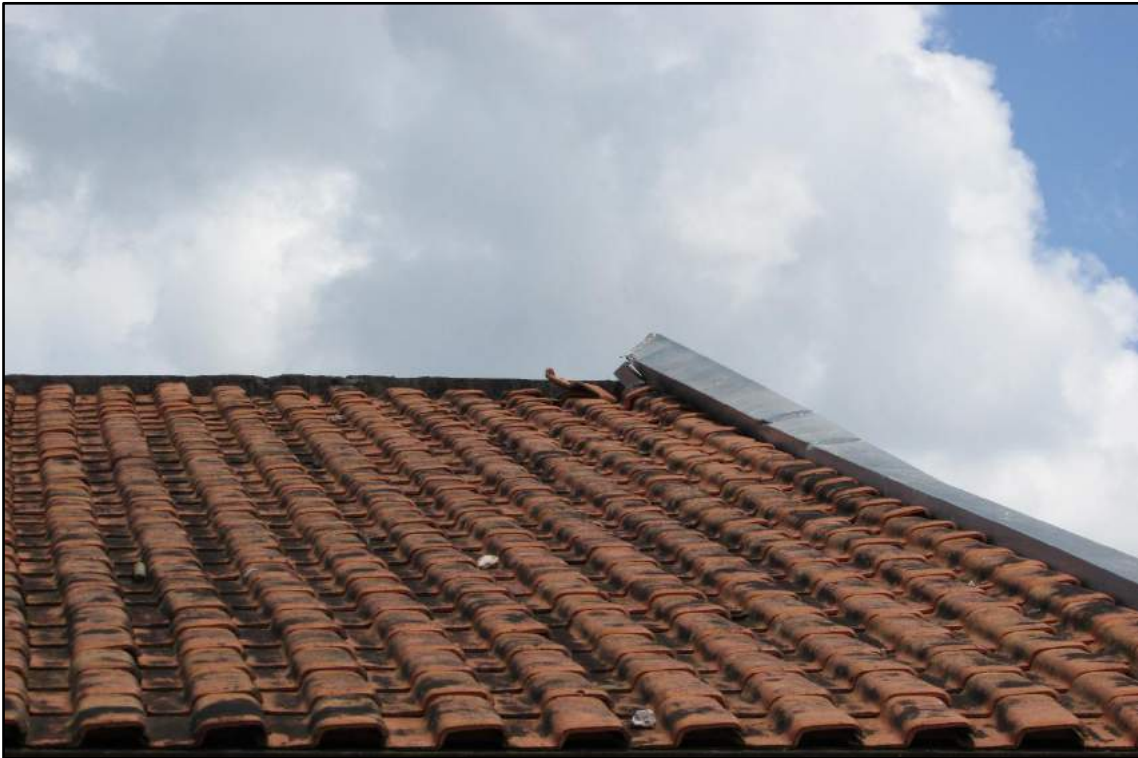
Imagem 162 - Detalhe de telhas desalinhadas, quebradas e rufo danificado. Sala de aula 3.

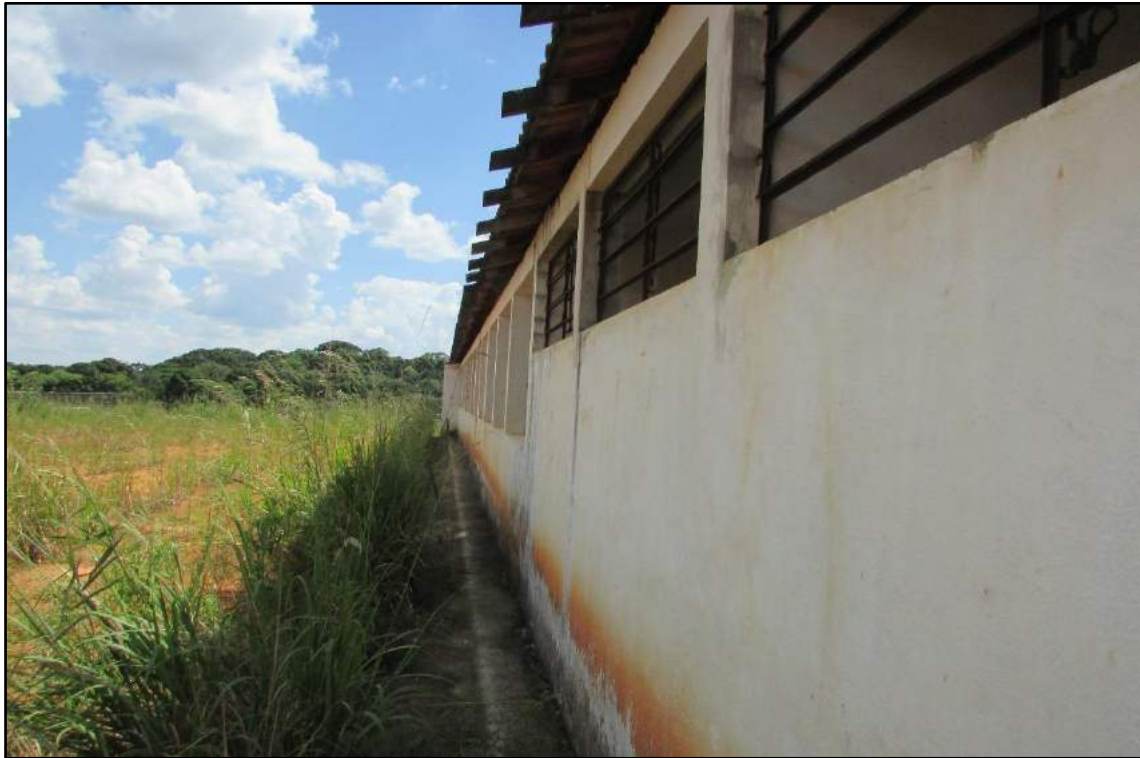
Ademais, cita-se que uma grande parte dos caibros da cobertura se encontram com suas extremidades degradadas em decorrência da exposição ao tempo. Tal fato também ocorre na última ripa posicionada.

Vale ressaltar ainda que a última fiada de telhas não foi colocada no local. (Imagens 163 e 164)

Imagem 164 - Detalhe das extremidades dos caibros degradados. Vestiários.

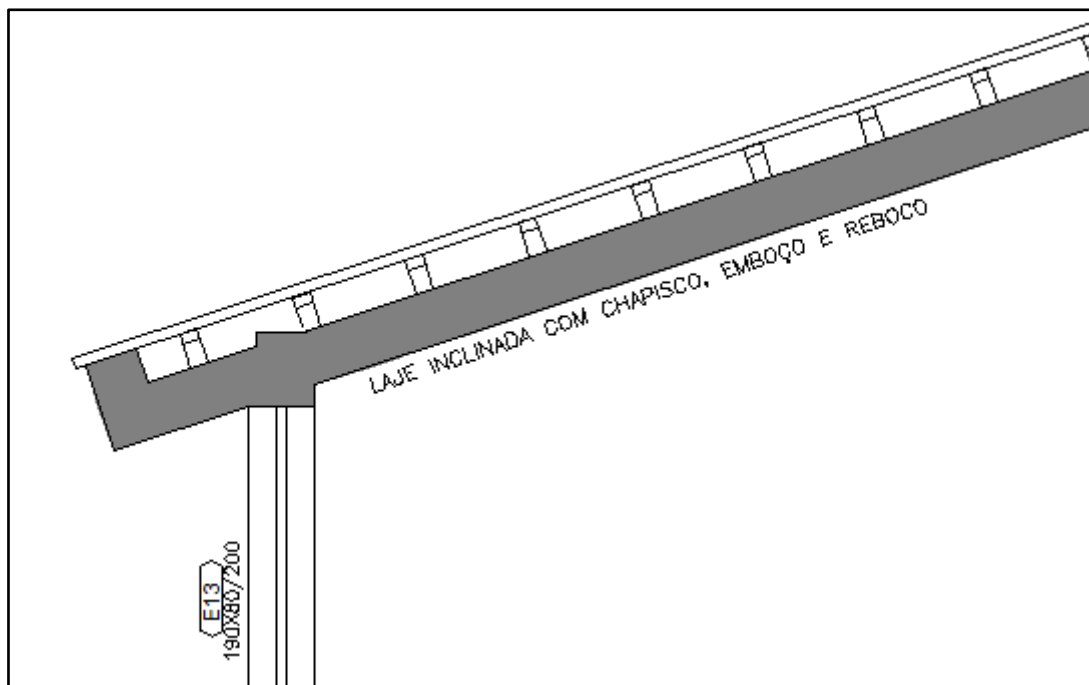
Por fim, destaca-se que o beiral deveria ser a continuação da laje de cobertura e ter sido executado em concreto armado, conforme exigência do projeto arquitetônico, que não foi devidamente cumprido. (Imagens 165 e 166)

Imagem 165 - Detalhe do beiral em concreto dos vestiários. (Referência projeto da Larocca)

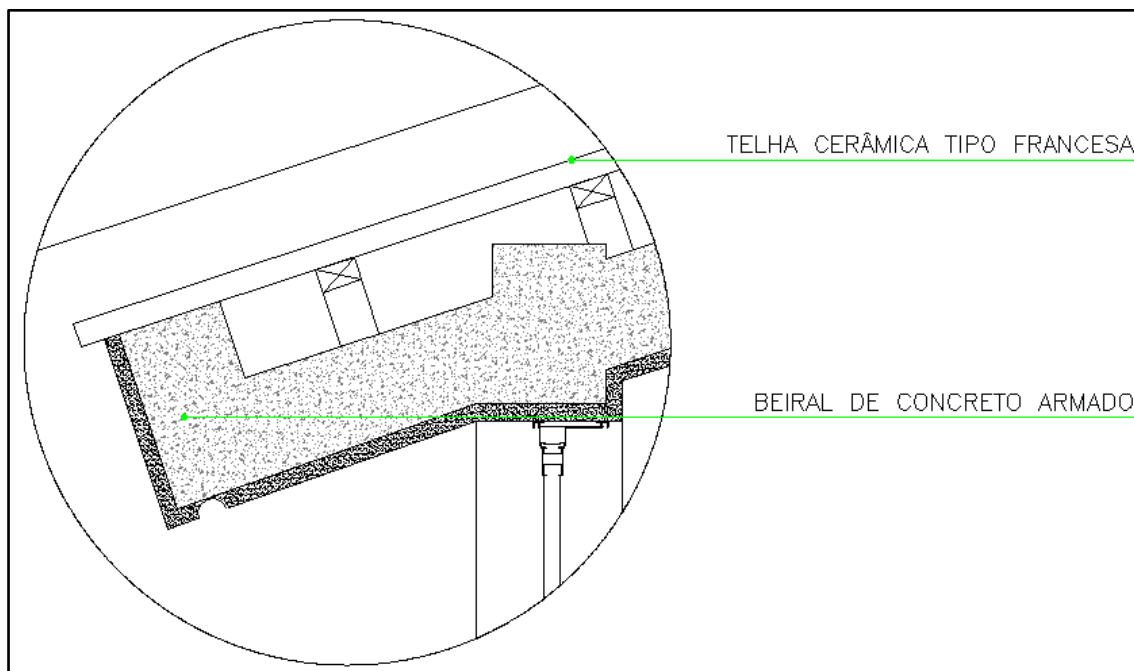
Imagem 166 - Detalhe genérico dos beirais em concreto. (Referência projeto da Larocca)

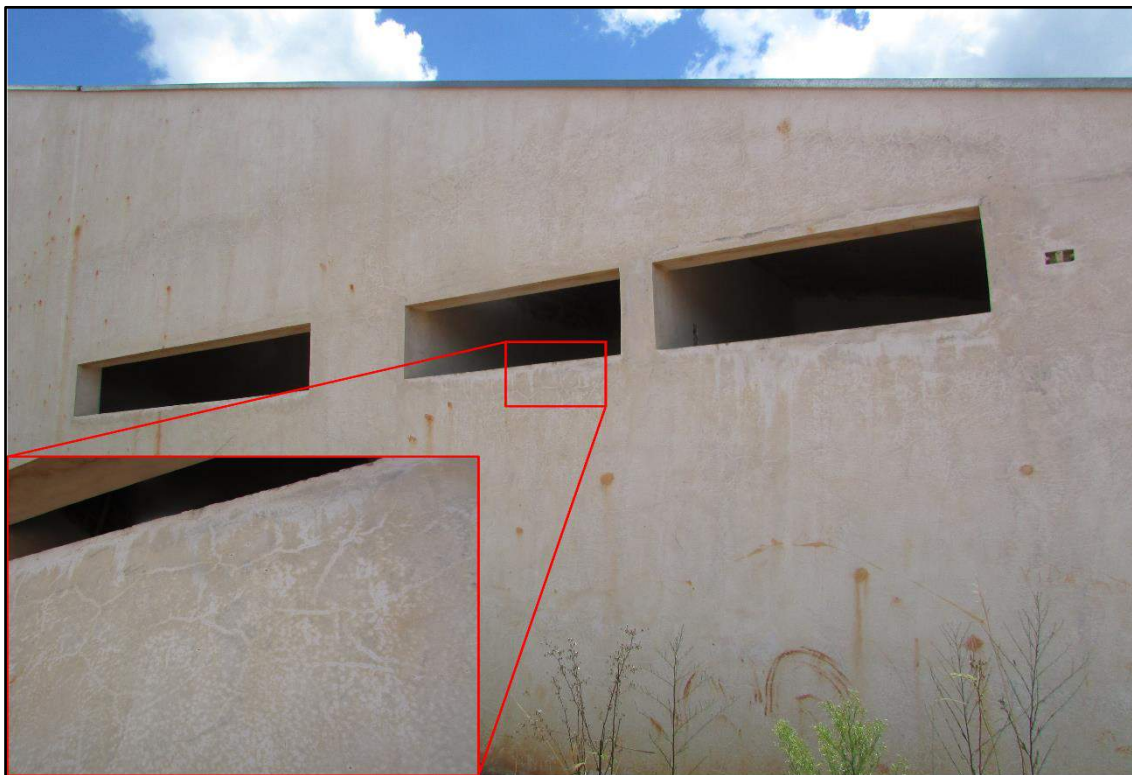
A grande incidência de fissuras mapeadas nos revestimentos externos dá-se em decorrência de uma possível retração da argamassa durante o processo natural de secagem, bem como pela expansão e retração volumétrica do material, tendo em vista a inexistência de impermeabilização do revestimento. (Imagem 167)

Imagem 167 - Detalhe de fissuras mapeadas no revestimento externo. (Parede externa da despensa). Revestimento se encontra com boa aderência.

- Limpeza e lixamento das superfícies;
- Aplicação de massa corrida e posterior pintura.

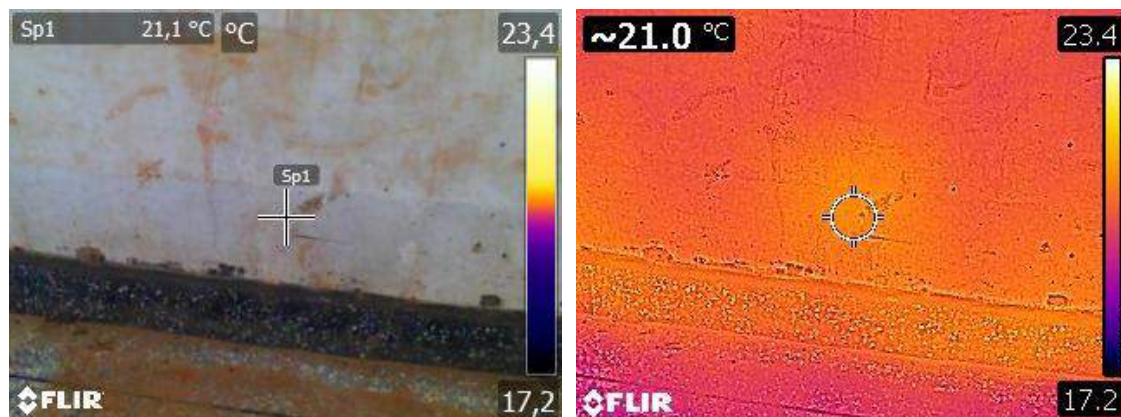
As demais localizações apresentam seu desempenho satisfatório, visto a inexistência de umidades ascendentes nas paredes. Vale ressaltar que foram feitos ensaios de termografia que confirmaram a eficiência da impermeabilização. (Imagens 168 e 169)

Imagem 168 - Sala de aula 7. Parede interna. Sem a presença de umidade ascendente.
