**FB Laudos
de Engenharia**

**PARECER TÉCNICO
AVALIAÇÃO DE OBRA PARADA**

PREFEITURA DE CONTENDA

O presente parecer tem o objetivo de registrar e avaliar tecnicamente os sistemas construtivos executados na obra da escola municipal no Conjunto Itaperubá.

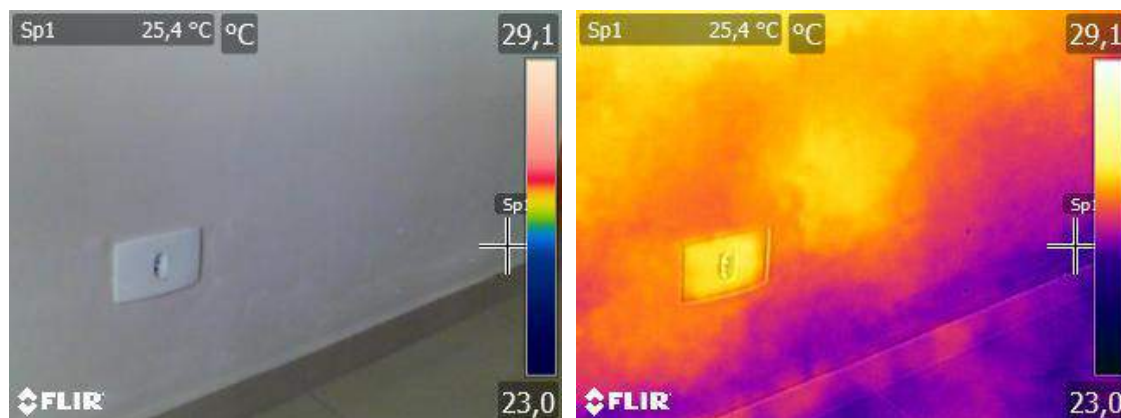
Imagem 169 - Exemplo de umidade ascendente vista por meio de ensaio de termografia

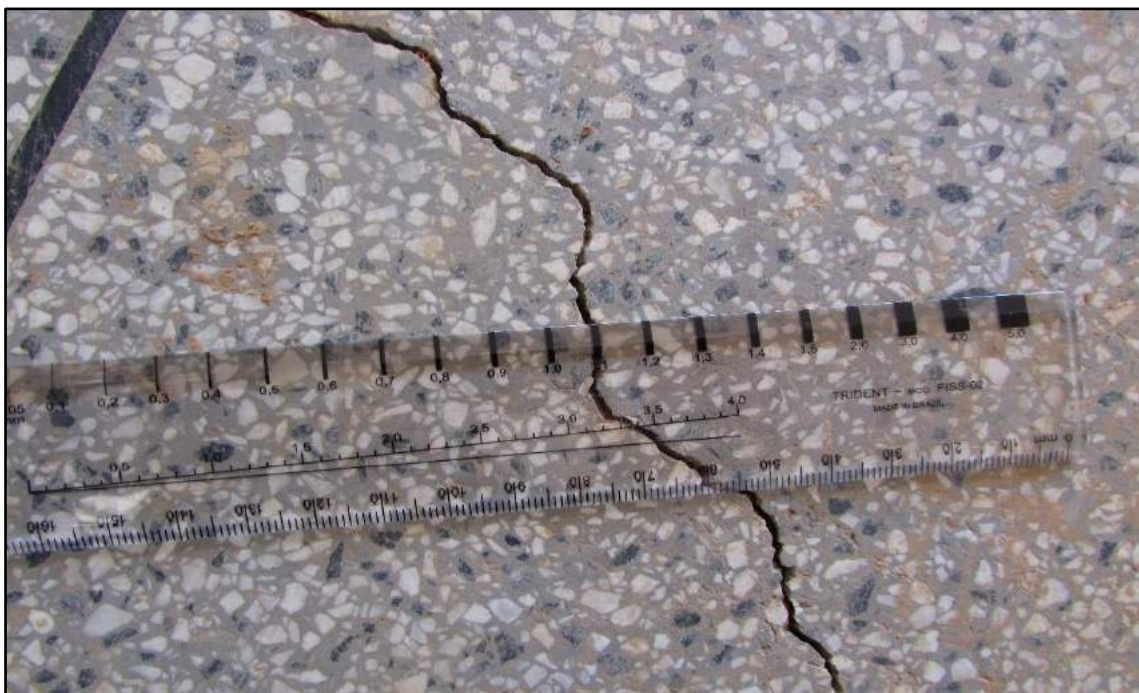
Como citado anteriormente, foram verificadas fissuras em pisos em alguns dos ambientes com revestimento em granitina. Para determinar as suas aberturas foi utilizado um fissurômetro com escala de medição de 0,1mm a 5,0mm e foram detectadas aberturas que variaram de 0,1mm a 1,1mm.

Imagem 171 - Trinca no piso da sala de aula 6. Abertura de 1,1 mm.

Não verificou-se nenhuma ligação a deficiência grave no sistema estrutural que justifique a realização de reforços estruturais. Logo, sugere-se um tratamento nas fissuras, com a aplicação de silicone estrutural na cor cinza.

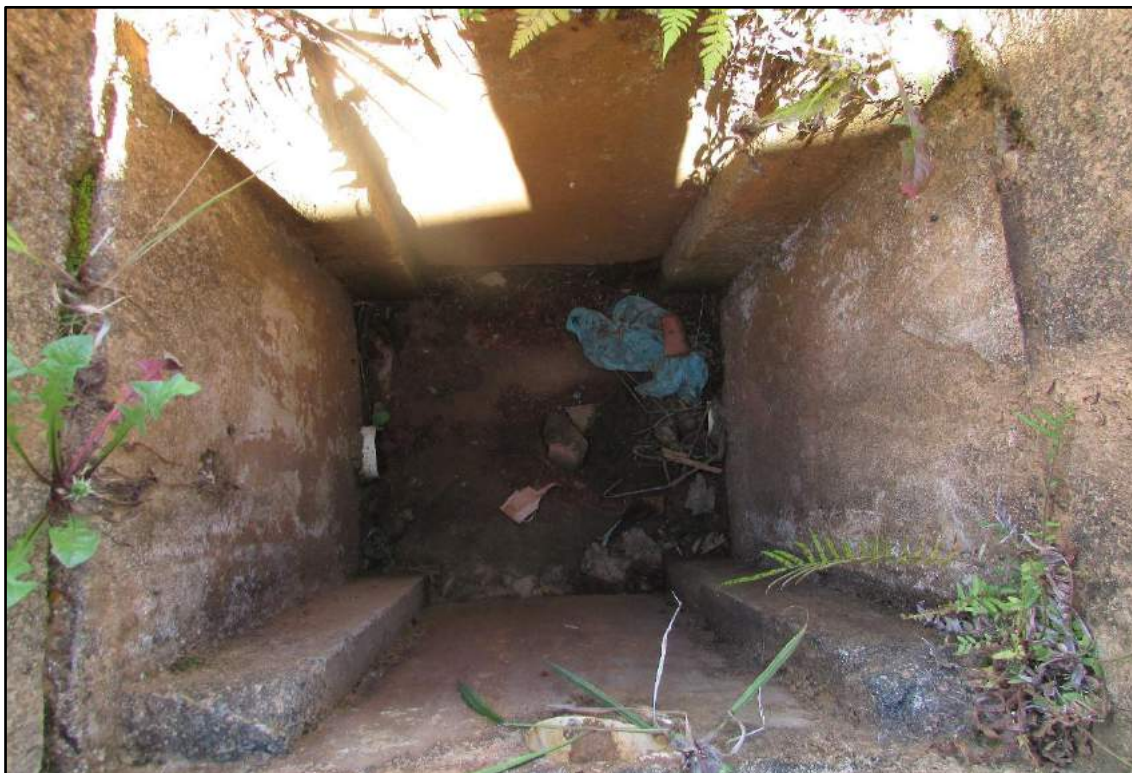
Logo, é de extrema importância a execução das referidas caixas. Ademais, destaca-se que as caixas executadas devem ser revisadas, visto a inexistência de fundo de concreto nas caixas. Deve-se seguir o detalhe do projeto hidrossanitário. (Imagens 172, 173 e 174)

Imagem 172 - Caixa de passagem ao lado do I.S.

Após a finalização da obra sugere-se uma limpeza de toda a rede de esgoto.

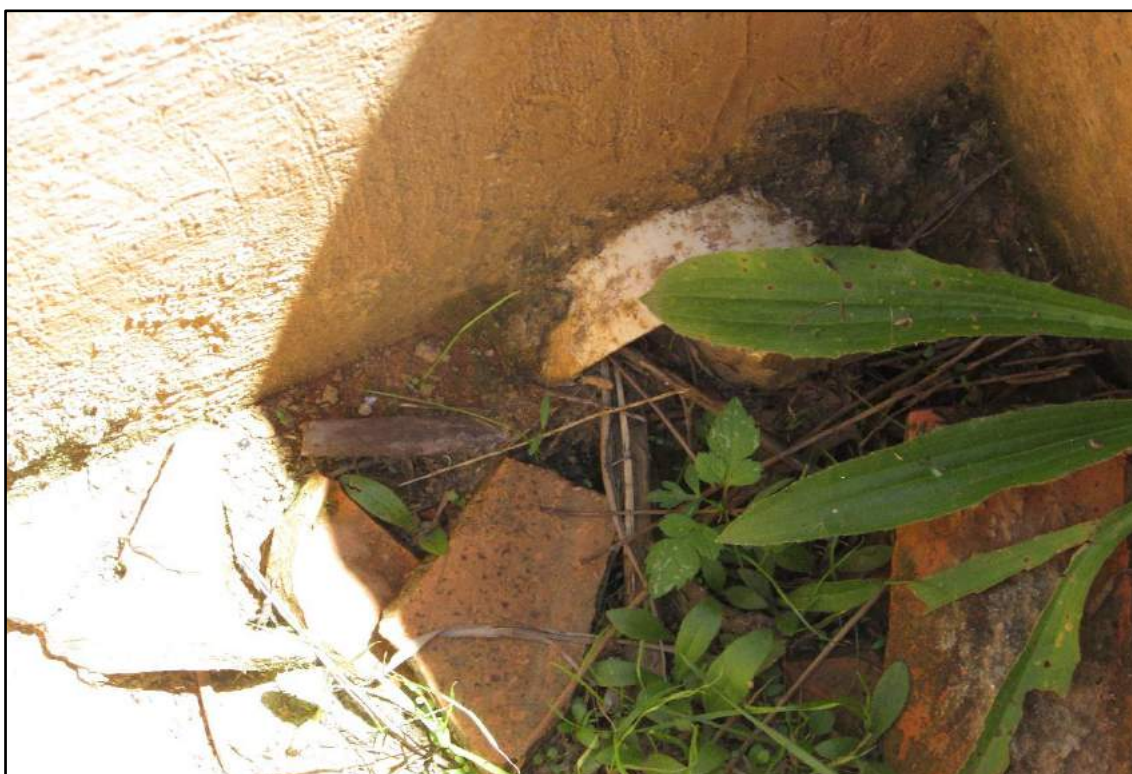
Imagem 173 - Detalhe da caixa de passagem ao lado do D.M.L. 1. Detalhe da tubulação obstruída.

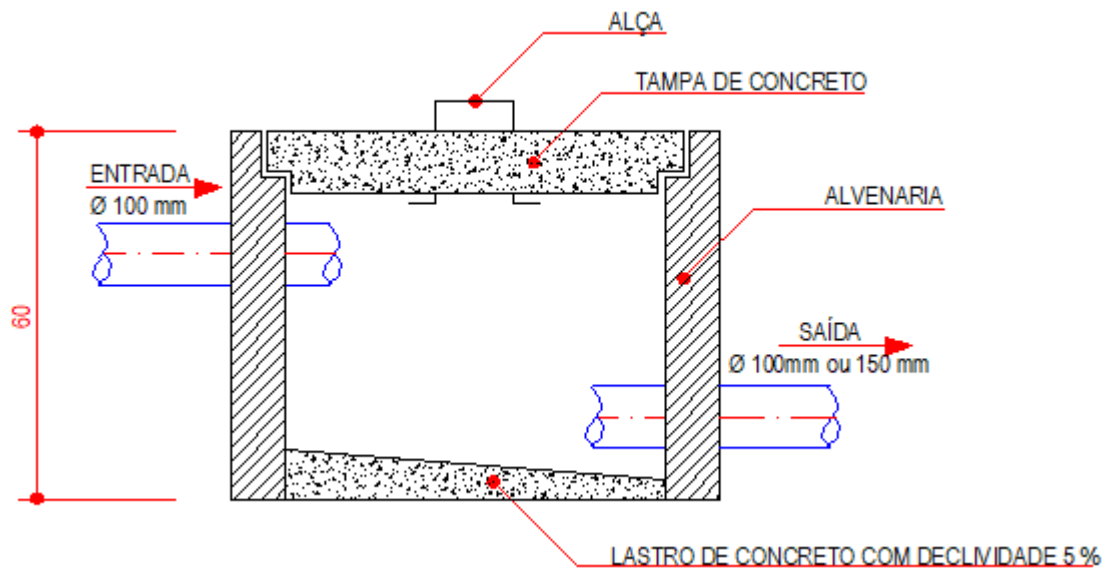
Imagem 174 - Detalhe esquemático do corte das caixas de passagem. (Ref. projeto Larocca)
